# PARİON 2018 SEZONU KAZI, RESTORASYON VE KONSERVASYON ÇALIŞMALARI

## *Genel*

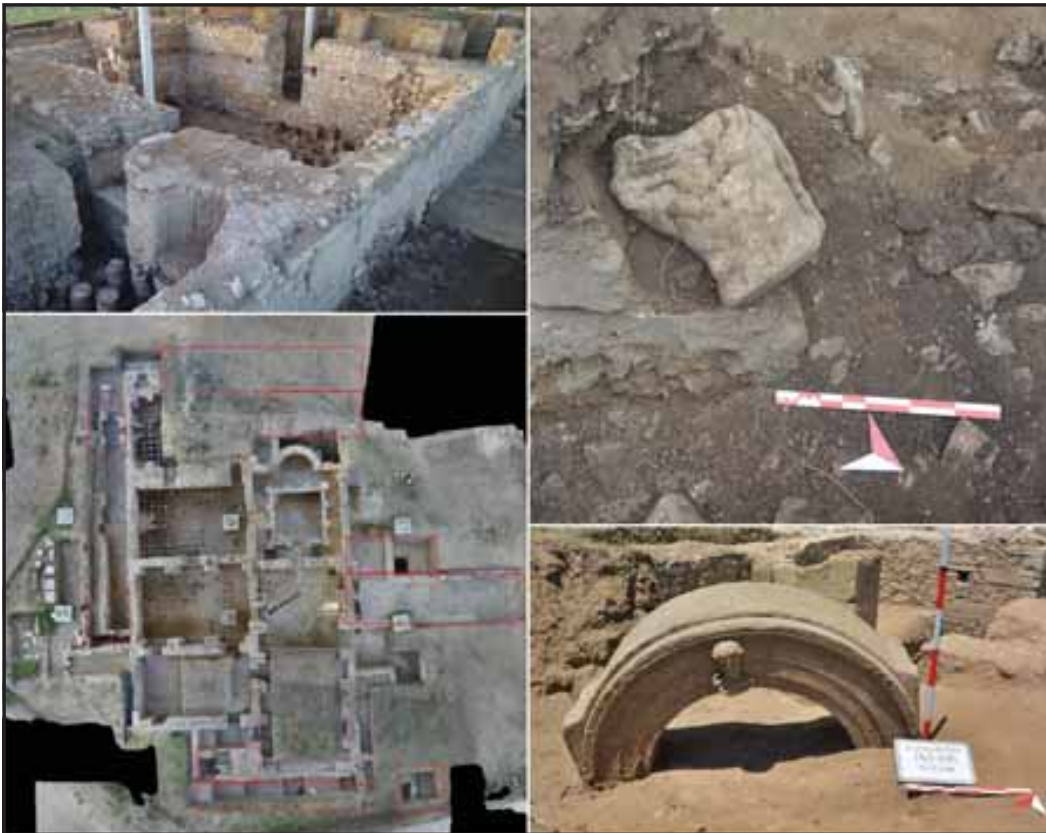
Resim 2: Roma Hamamı.

Çalışmalar yapının 6 No.lu mekânında başlamış olup, bu bölümde sıkıştırılmış zemin ve 2 No.lu mekâna sıcak hava geçişini sağlayan servis koridorunun zemini açığa çıkarılmıştır. 6 No.lu mekânın güney duvarının dışında yapılan çalışmalarda ise 3 No.lu mekâna sıcak hava geçişini sağlayan servis koridorunun güneyine bağlanan künk sisteminin, devam ettiği gözlemlenmiştir. Yapının 4 No.lu mekânının güneybatısında yapılan çalışmalarda kapı girişine ulaşılmış ve bu bölüme yekpare mermerden yapılmış 3 adet basamaklı giriş ve güney bölümde ise üzerinde kabartma yontu bulunan kemer ortaya çıkarılmıştır. Devam eden çalışmalar sırasında 4 No.lu mekânın güney duvarına bağlantılı 3 kanal tespit edilmiş olup bu kanalların hamamın güney duvarına paralel uzanan bir ana kanala bağlandığı gözlemlenmiştir (Resim: 2).

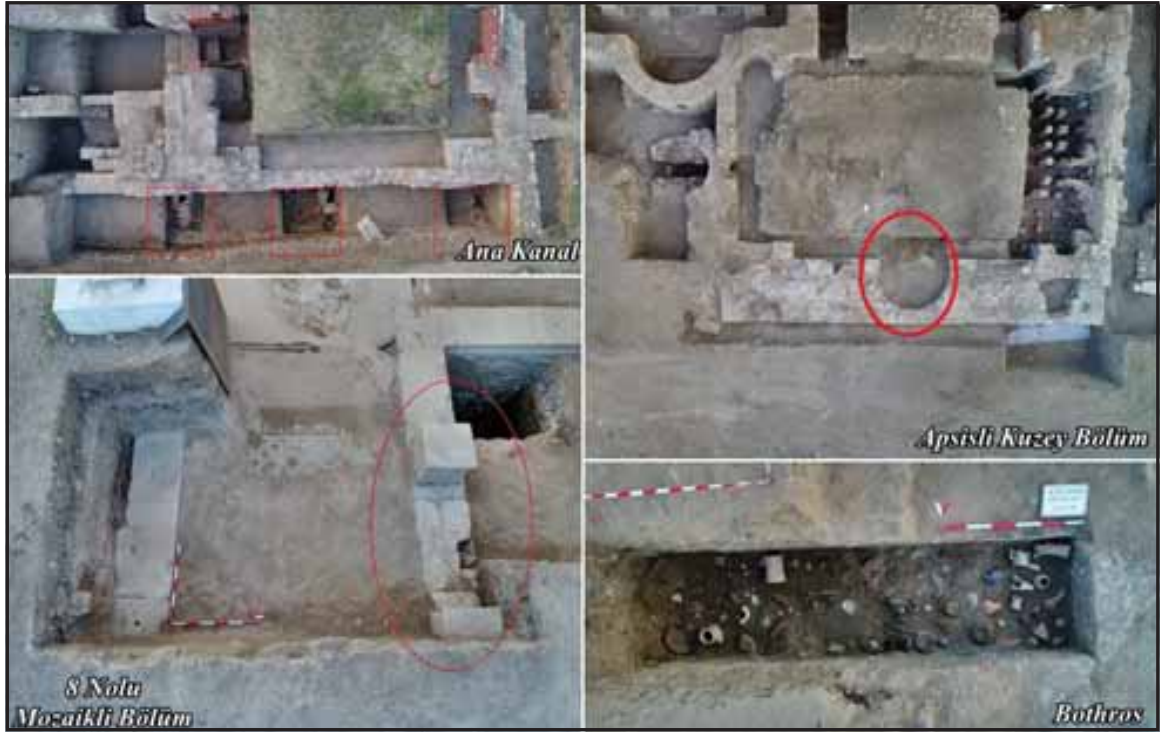
Resim 3: Roma Hamamı.

Yapının doğu yönündeki sınırlarını tespit etmek amacıyla 8 No.lu mekânda gerçekleştirilen çalışmalarda bu bölümde bir mozaikli zemin tespit edilmiştir. Bu mekândaki çalışmaların devamında kuzey-güney ve doğu-batı yönünde uzanan iki adet geç dönem eklentili duvar açığa çıkarılmıştır. Mozaikli bölümün batı ve güney duvarında ise oldukça kaliteli işçiliğe sahip mermer kaplama sırası gözlemlenmiştir. Kuzey-güney yönlü geç dönem duvarındaki çalışmalar sırasında imparator Commodus'a (M.S. 180-192) ait olduğunu düşünülen heykel parçası ele geçirilmiştir (Resim: 2). Bu mekânın batısından geçen kanalın üst kısmı hariç, *tesellatum*un oldukça iyi korunduğu

tespit edilmiştir. *Tesseralarda* siyah, beyaz, kırmızı, mavi, turuncu ve yeşil renkler ile geometrik desenlerin tercih edildiği gözlemlenmiştir. Mozaikli bölümün kuzeyinde yer alan doğu batı yönünde uzanan geç dönem duvarının kaldırma işlemleri sırasında yapıya ait olduğunu düşünülen yazıtlı mimari parçalar ile karşılaşmıştır. Mekânın kuzeybatısında yapılan çalışmalarda ise zeminin mermer plakalar ile kaplandığı fakat bu plakaların büyük ölçüde tahrip olduğu anlaşılmıştır. Mozaikli koridor bölümünün kuzey bölümünde *in-situ* 2 adet *postament* ele geçirilmiştir (Resim: 3). Bu *postament*lerin kuzeyinde ise 3.90 m. seviyede harçlı bir zemin ile karşılaşmıştır. Bu bölümde 1x1 m. ölçülerinde sondaj çalışması yapılmış olup, seviye inme çalışmaları sırasında kuzeydoğu güneybatı yönünde uzanan erken döneme ait olabileceği düşünülen bir duvar ile karşılaşmış ve 1.00 m. seviyeye gelindiğinde ana kayaya rastlanılmıştır. Mozaikli koridor bölümünün güney duvarını ortaya çıkarmak amacıyla gerçekleştirilen çalışmalarda ise mozaikli zeminin doğu yönünde devam ettiği gözlemlenmiştir. Alanda çalışmalara 8 No.lu mekânın kuzey doğusunda *praefernium* olduğunu düşündüğümüz alanda çalışmaların devam etmesine karar verilmiş ve bu *praefernium* (?) bölümünde 5.00-4.80 m. seviyelerinde çoğunlukla M.S. 3. yüzyıl buluntularının ele geçirildiği bir *bothros* tespit edilmiştir. Ayrıca bu bölümde devam eden çalışmalar sırasında farklı formlarda mermer kullanılarak yapılmış zemin ve zeminin doğusunda bir kapı eşiği tespit edilmiştir (Resim: 3).

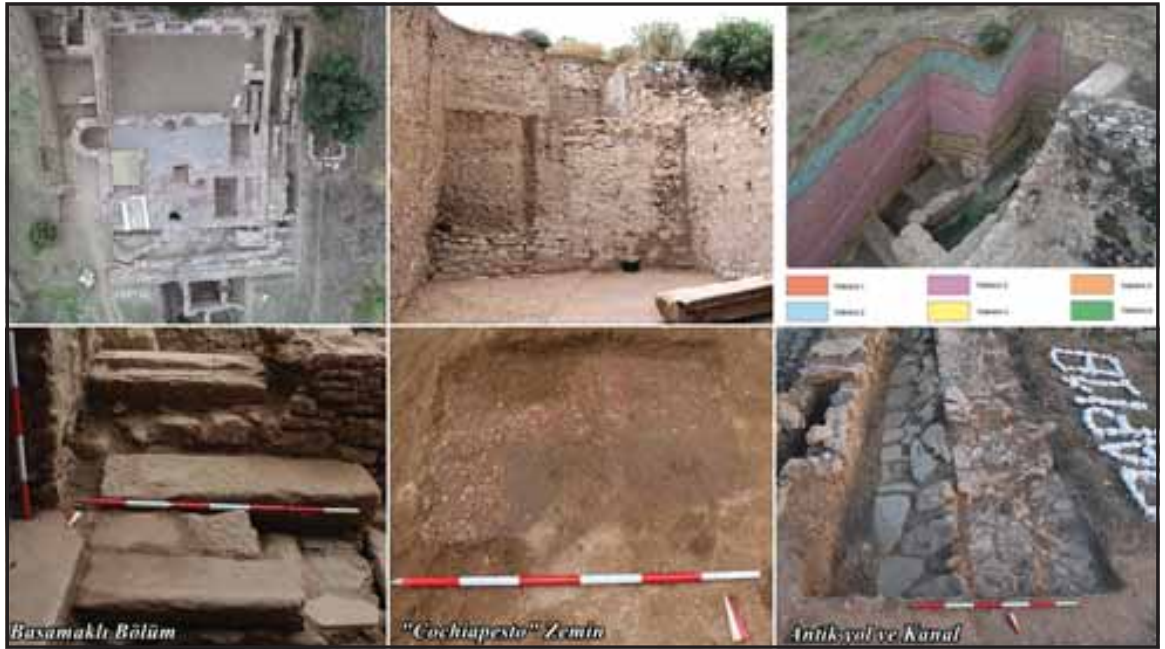
Resim 4: Yamaç Hamamı kuzey bölüm çalışmaları.

duvarı çevresinde başlanan çalışmalarda, bu bölümde açığa çıkarılan geç dönem duvarın içinden çıkan doğu-batı doğrultulu, bir kanal tespit edilmiştir. Bu duvarın fonksiyonunun belirlenmesi amacıyla, çalışmalar bu alanda yoğunlaştırılarak devam etmiştir. Apsisli bölümün kuzey yarısında seviye inme çalışmaları, *piscinanın* doğusunda toprak kaymaları sebebiyle ortaya çıkan duvarın tamamen açığa çıkarılması hedeflenerek devam etmiştir. Kazı alanının kuzey kesitinde devam eden çalışmalar da yapıya ait olup olmadığı henüz anlaşılamayan, M.S. 2. yüzyıla tarihlenen bir arşitrav bloğu ortaya çıkarılmıştır. Devam eden seviye inme çalışmalarının da bu bölümün zemininde büyük bir bölümü tahrip olmuş “*Cochiapesto*” stilde yapılmış mozaik kalıntısı tespit edilmiştir. Hamamın kuzey duvarını dik kesen ve kuzey-güney doğrultuda uzanan geç dönem duvarının alanın kuzeyinde devam ettiği görülmüştür (Resim: 4).

2016 ve 2017 yıllarında gerçekleştirilen çalışmalarda<sup>1</sup> 4 tabakası net bir şekilde tespit edilmiş olan apsisin doğusundaki dolgu toprakta, 5. ve 6. tabakayı tespit etmeye yönelik olarak seviye inme çalışmalarına 2018 sezonunda da devam edilmiştir. Çalışmalar esnasında *murex* havuzunun (?) kuzey duvarına bitişik bir şekilde inşa edilmiş doğu-batı doğrultulu bir kanal açığa çıkmıştır. Kanalin tamamı açığa çıkartıldığında, doğu kesit içerisinde, önünde iki adet basamak ve eşik bloğu olan bir kapı aralığına ulaşılmıştır. Bu basamakların *murex* havuzu (?) doğrultusunda yapılmış olması ve batıya doğru devam etmemesi, ortaya çıkarılan kapı aralığının *murex* havuzuyla (?) ilişkili bir işliğe ait olma ihtimalini düşündürmüştür. Bu alanda yapılan stratigrafi çalışmaları sonucunda hamamın kuzey hattı boyunca uzanan 6 tabaka tespit edilmiş olup; tabakaların kontekst malzemeleri ışığında tarihlendirilmeleri yapılmıştır (Resim: 4).

Yapıda diğer bir çalışma, alanın merkezinde konumlanan 2 No.lu tonozun iç kısmında biriken dolgu toprağın temizlenmesine yönelik olarak yapılmıştır. Çalışmalarda 1 No.lu tonoz ile 2 No.lu tonoz arasında bağlantı sağlayan bir kanala ulaşılmıştır (Resim: 4).

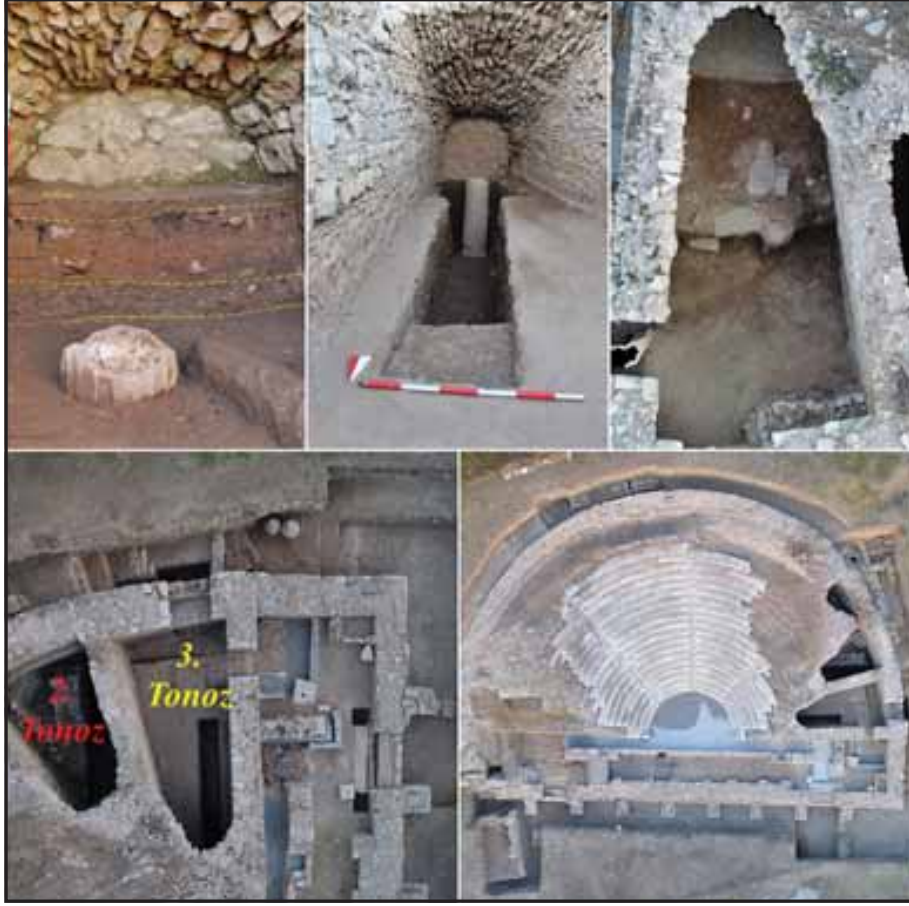
Resim 5: Odeion 3 No.lu tonoz ve genel görünüm.

sonunda, kuzey bölümdeki ikinci kullanım evresi sırasındaki kuzey girişin daraltıldığı ve yapının kuzey duvarına açılmış tahliye kanalı da ortaya çıkarılmıştır. Bu tahliye kanalının *analemma* kuzey-dış tarafındaki çıkış bölümünün belirginleştirilmesi için dış kısımda gerçekleştirilen sondaj çalışmasında tahliye kanalının, herhangi bir kanal bağlantısı olmadan, sonlandığı anlaşılmıştır (Resim: 5).

Yapının iç kısmı ve mimari bölüm işlevlerinin anlaşılması için yapılan çalışmalardan bir diğeri de, drenaj kanalında gerçekleştirilmiştir. Bu çalışmalarda, *pulpitum* altı kanalın üst bölümünde herhangi bir kapatma taşının olmadığı gözlemlenmiştir. Bu durum yapının sahne binası ve *pulpitum* duvarının kanalın yapım evresinin ardından meydana gelen bir tahribat sonrasında tadilat geçirdiği ihtimalini akla getirmektedir. Bu kanalın kuzey devamında, kentin genel drenaj sistemine ait bir drenaj kanalının varlığı ve drenaj sisteminin kuzeydoğu yönde devam ettiği tespit edilmiştir. Yapının kuzeybatısında, yer alan drenaj kanalının, daha belirgin hale getirilmesi için gerçekleştirilen çalışmalarda ise yapının ikinci kullanım evresinde eklendiği tahmin edilen payandanın drenaj kanalı yapımı esnasında uğradığı tahribat belirgin olarak belgelenmiştir (Resim: 5).

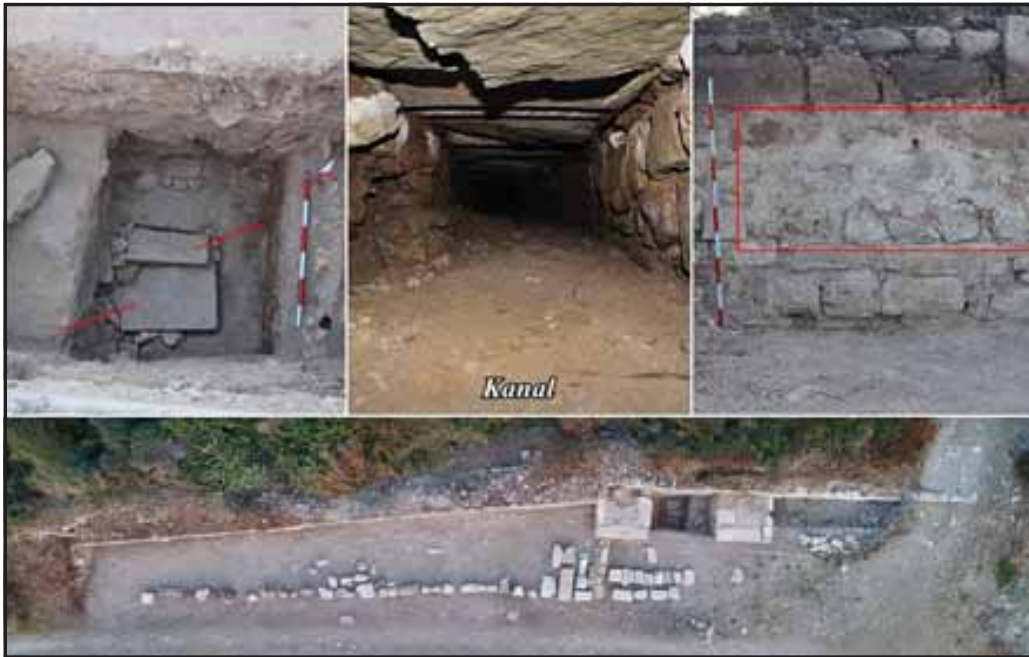
Resim 6: Kuzey sur duvarı.

2017 kazı sezonunda<sup>3</sup> Taşkule Mevkii'nde gerçekleştirilen, kentin tiyatro yapısına doğru uzanan kuzey-güney doğrultulu, bosajlı taşlarla örülmüş sur duvarını takip etmek amacıyla 2018 kazı sezonunda çalışmalara devam edilmiştir. Yapılan çalışmalar ile duvarın açığa çıkarılan bölümünün devşirme mimari bloklarla geç dönemde yapıldığı tespit edilmiştir. 2017 sezonunda açığa çıkarılan payanda benzeri ikinci bir payanda açığa çıkarılmıştır. Sur duvarının doğu cephesinde açığa çıkarılan, 2 payanda arasında konumlanan alanda, kapı aralığı olduğu düşünülen bu bölümde, kapı eşiği olarak düşünülen bir mimari blok açığa çıkartılmıştır. Payandaların doğu-batı doğrultusundaki uzunluğu 2.40 m., iki payanda arasındaki mesafe de 3.40 m. olarak saptanmıştır. Sur duvarına ait payandaların, muhtemelen orijinal kullanımının sonrasında onarımlar gördüğü devşirme blokların varlığı ile anlaşılmaktadır (Resim: 6). Bu iki payanda arasında duvar yüksekliğini tespit etmek amacıyla seviye inme çalışması gerçekleştirilmiştir. 1. payandanın güneyindeki alanda sıkıştırılmış topraktan oluşan bir zemin tespit edilmiştir. 2. payandanın kuzeyinde ise üstü ve yanları taşlarla örtülmüş doğu-batı doğrultusunda künk hattı tespit edilmiştir. Alandaki 2. payandanın güneydoğusunda taşların düzensiz bir şekilde bir araya getirilmesiyle oluşturulmuş bir duvar tespit edilmiş olup, bu duvar üzerinde korunmuş harç ve sıva kalıntıları saptanmıştır. Aynı zamanda duvar üzerinde taşıyıcı unsuru sabitlediği veya suyun akışını sağladığı düşünülen beş delik ortaya çıkarılmıştır. Bu deliklerin içinin sıva ile kaplanmış, dışının ise harç ile örtülmüş olması ikincil olarak kullanıldıklarını göstermektedir. Duvarın güneyinde, düzgün örülmüş duvar örgüsüne tezat-

lık oluşturan molozdan ve harçtan oluşturulmuş düzensiz örülmüş duvar yükseltildiği görülmüştür (Resim: 6).

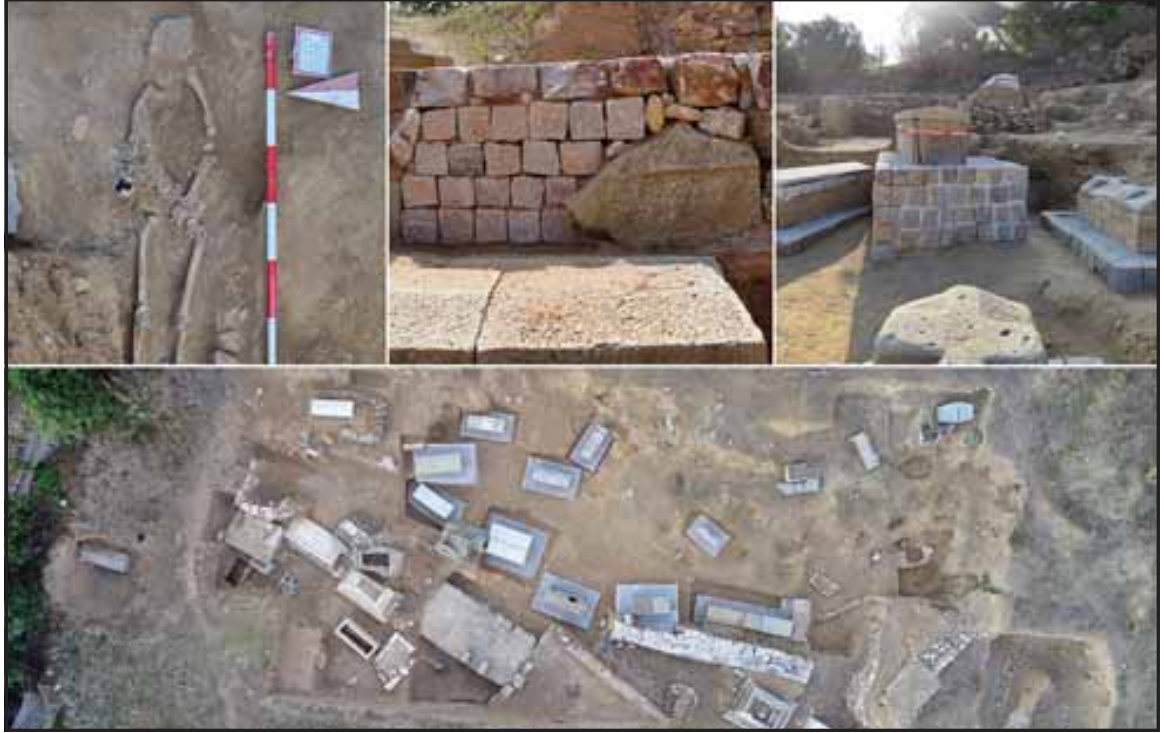
Resim 7: Güney Tavşandere Nekropolisi alan geneli ve çalışılan batı bölüm.

tahrip olmuş mezara ait kadın bireye ait kafatası (2018-2) tespit edilmiş ve belgelenerek kaldırılmıştır. Devam eden çalışmalarda TSM 13-14 No.lu taş sandık mezarlar ve L5 No.lu lahtin cepheleri tamamen topraktan soyutlanarak, zeminden tekne dibine kadar TSM 13'de 5 sıra, TSM 14'de 1 sıra, L5'de 1 sıra olmak üzere granit taşla örülmüştür. TSM 13'ün taş sırası yüksek olduğu için taşlar örüldükten sonra araları taşlara uygun renkte hazırlanmış harçla doldurularak duvar sağlamlaştırılmış ve TSM 10 nolu taş sandık mezarın kapığının kırık kısmı tekrar sağlamlaştırılmıştır (Resim: 7).

Sonuç olarak 2018 çalışmaları sırasında nekropolis alanın batısında bulunan TSM 1-2-3-4-6-8-11-12-13-14, L 2-3-4-5 olmak üzere toplam 4 lahit ve 10 taş sandık mezarın dağılmaması ya da devrilmemesi için yarıya kadar toprakla kaplı olan tekneleri tabana kadar açılıp, topraktan soyutlanarak, bitki örtüsü, suyun aşındırıcı etkisi ve kötü görüntüden kurtarılmıştır. Teknenin dip kısımdan itibaren yaklaşık 30 cm.lik bir çıkıntı bırakarak tüm cepheleri harç kullanılmadan doğal granit taşla örülmüştür (Resim: 7).

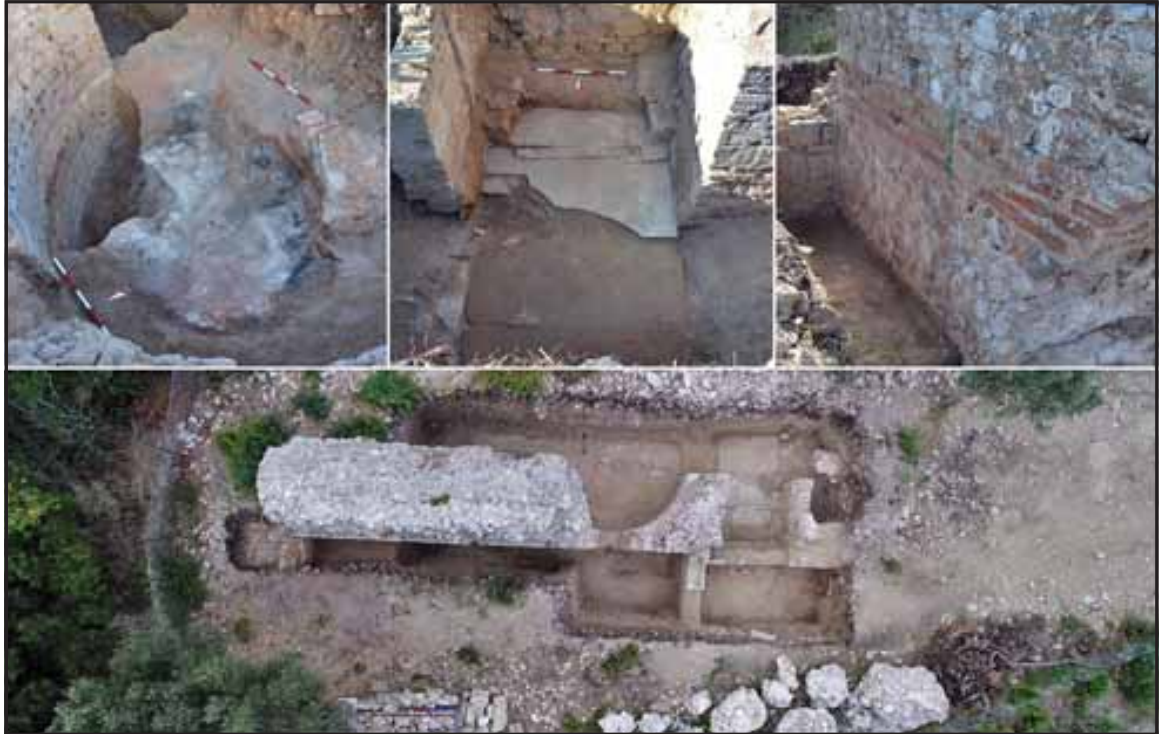
Resim 8: Sondaj 10 çalışma alanları.

İlk çalışmalar 2 No.lu bölümde yapıya ait iri molozların kazı çalışmalarına imkân tanımaması sebebi ile yapının kuzey cephesinde duvar takibine yönelik olarak başlanmıştır. Kazı çalışmalarını engelleyen yapıya ait molozlar numaralandırılarak ve belgelenerek kaldırılmıştır. Bu alanda gerçekleştirilen çalışmalar sonucunda yapının kuzey cephesine dik olarak gelen bir duvar tarafından ayrılmış iki ayrı mekân tespit edilmiştir. Batıda bulunana mekân içerisinde freskli sıva kırıntıları gözlemlenmiş ve Flaviuslar Dönemine ait *stucco* parçası bulunmuştur. Bu mekânda yapının ikinci girişine ait olan geçiş alanını kapatan, olasılıkla M.S. 4. yüzyıla ait olan özenli ancak harçsız bir moloz duvar ve bu duvarın her iki tarafında yapının duvarlarına bitişik olarak yapılmış destek duvarları tespit edilmiştir. Mekânın tabanı *opus signinum* yatak harcına sahip olmakla beraber üzerinde mermer kaplama elemanlarının olduğu ele geçirilen bazı *in-situ* örnekler eşliğinde anlaşılmıştır. Doğuda ki

mekân ise yine *opus signinum* yatak harcına sahip olmakla birlikte çok tahrip olmuş bir şekilde bulunmuştur (Resim: 8).

Yapının ikinci (batı) kemerini ortaya çıkarmak için 4 No.lu alanda gerçekleştirilen çalışmalarda ikinci kemerin duvarına ait olduğu düşünülen ancak sonradan Geç Bizans Dönemine ait olduğu anlaşılan harçsız bir kuru duvar, mermer bir zemin kaplamaları, payandalar ile çevrelenmiş bir kapı eşiği, kapakları çökmüş bir su kanalı ve *opus signinum* yatak harcı tespit edilmiştir (Resim: 8).

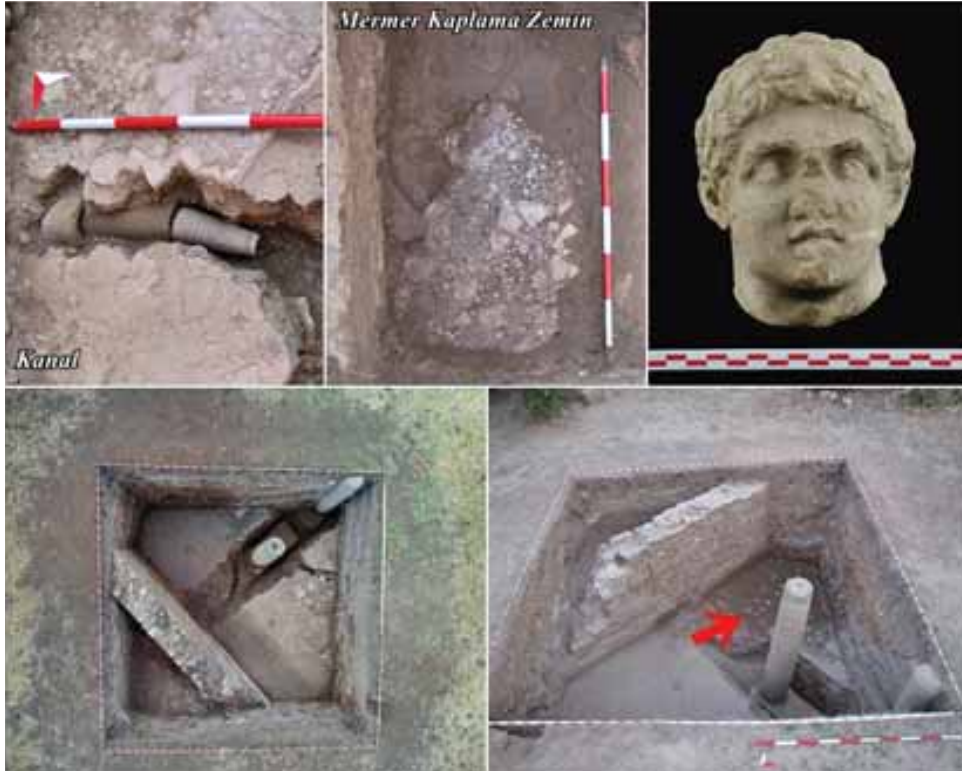
Resim 9: Sondaj 11-1 (akropolis) çalışma alanı.

Bu amaç doğrultusunda, Sondaj 11-1 (akropol) olarak adlandırılan alanda, sözü edilen bu sütun merkez alınarak 5x5 m.lik sondaj yapılmıştır. Birinci sütun parçasının kuzeybatısında ikinci bir sütuna rastlanılmıştır. Çalışmalar sırasında 3. sütun olarak adlandırılan sütunun kuzey kısmındaki kesitte muhtemelen Roma Dönemine tarihli olduğu düşünülen bir adet heykel başı (portre) açığa çıkarılmıştır (Resim: 9). Aynı alanın güneyinde doğu-batı doğrultulu rastgele gömüldüğü düşünülen 20-25 yaşlarında olduğu tahmin edilen iskelet parçaları açığa çıkartılmıştır. Sondaj alanının güneydoğusunda 3. sütun olarak adlandırılan sütuna bitişik bir şekilde açığa çıkarılan geç dönem duvarı ile karşılaşmış ve duvar belgelenerek kaldırılmıştır. Seviye inme çalışmalarının devamında doğu-batı doğrultusunda uzanan duvarın tabanına ulaşılmıştır. Zeminin tahrip olduğu alanda yapılan çalışmalarda nizami bir şekilde yerleştirildiği düşünülen M.S. 3. yüzyıla tarihli Kapitan II tipinde *amphora* boynu ve oluk görünümlü çatı kiremitleri tespit edilmiştir (Resim: 9). Birinci sütunun kuzeybatı köşesinde bir erkek figüre ait heykel parçası tespit edilmiştir. Alanda yapılan seviye inme çalışmaları sırasında alanın kuzeydoğusunda ve güneybatısında mermer kaplama zemine ulaşılmıştır. Zemine ulaşılması sonrasında 4. tabakada çalışmalara, sondajın genişletmesiyle devam edilmiştir. Ayrıca sütunların oturduğu düzlemi tespit etmek amacıyla dip sondaj çalışması yapılmış olup, çalışma sonrası sütunların anakaya üzerine yerleştirilen devşirme mimari blokların üzerinde yükseldiği tespit edilmiştir (Resim: 9).

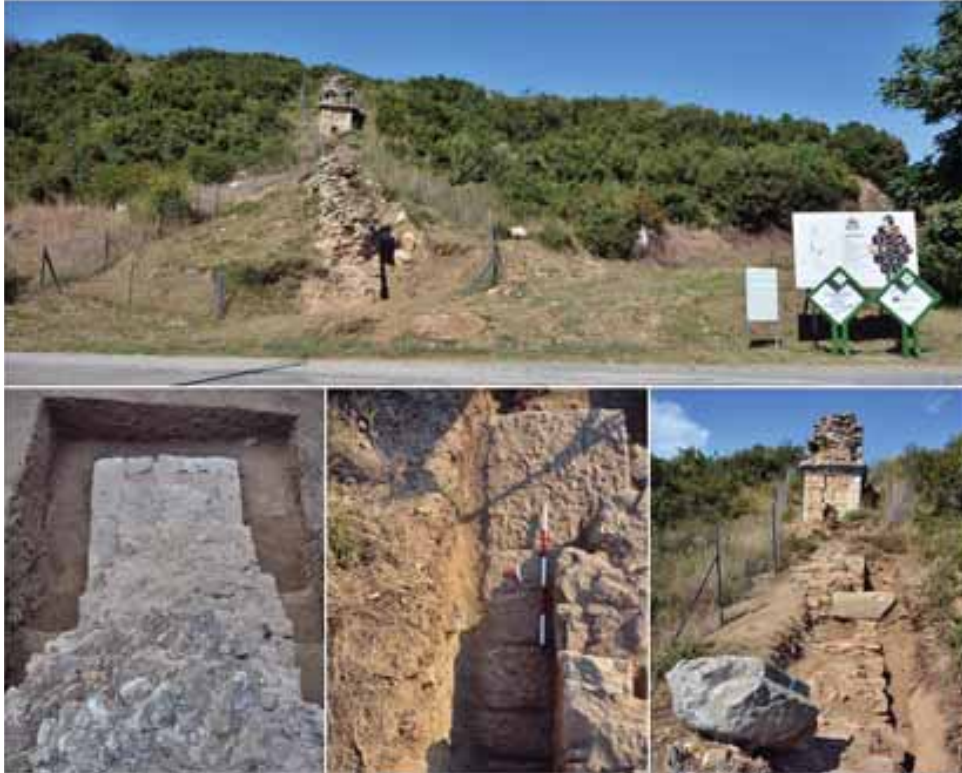
Resim 10: Su kemeri genel görünüm ve çalışılan alanlar.

rak nitelenen ve 3 No.lu ayağın güney ve doğu cepheleri açığa çıkarmak için gerçekleştirilen kazı çalışmalarında, yapılan duvar takibi ardından, alanın sınırlarının genişletilmesine karar verilmiş ve çalışmalar sonucunda yapının güney ve batı cepheleri tamamen ortaya çıkarılmış, yapının inşası hakkında detaylı bilgilere ulaşılmıştır. Elde edilen verilere göre, yapı anakaya içerisine yerleştirilerek kemer altlarına gelen kesimlerinde kenetler ile birbirine sabitlenerek “U” biçiminde yerleştirilmiş rüstik bosajlı blok taşlar ile sağlamlaştırılmıştır (Resim: 10).

2017 kazı sezonunda<sup>7</sup> çalışmalarına başlanan ve yapıya ait 2 No.lu ayağın sınırlarını belirlemeye yönelik gerçekleştirilen çalışmalar da, ayağın güney kesiminde duvar takibi yapılarak ilerleme kaydedilmiş ve kemerin farklı bir kemerli katına ait olan beş adet *in-situ* konumdaki üzengi taşı tespit edilmiştir (Resim: 10).

Yapının temeline ve anakayaya yakın olan kesiminde görülen bu mimari üslubun, yapının üst seviyesindeki üzengi taşlarına kadar sadece köşelere yerleştirilmiş olan blok taşlar ile devam ettiği anlaşılmıştır. Yapılan karşılaştırma sonrasında yapıdaki rüstik bosajlı blokların kentin tiyatrosu ile gösterdiği benzerlik doğrultusunda ve bulunan su künklerinin tipolojisi açısından su kemerinin olasılıkla Flaviuslar Dönemine veya M.S. 1. yüzyılın 2. yarısına ait olduğu düşüncesi oluşmuştur.

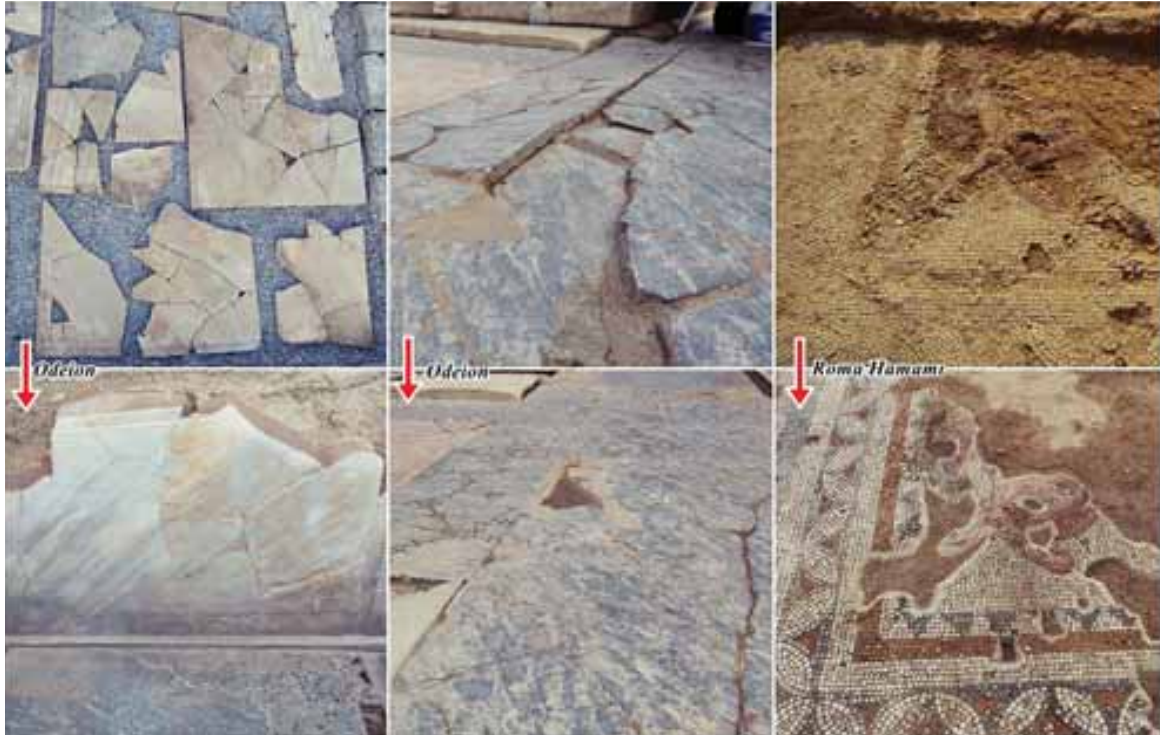
Resim 11: Arazi restorasyon uygulamaları.

*Odeion*: Orkestranın kazı sezonu içinde rutin bakımı yapılması için üzeri açılmıştır. Yapının mermer plakaların yatak harcında yenileme, bordür ve derz uygulaması yapılmıştır. *Opus sectile* ve *cavea*larda derz uygulaması ya-

pılmıştır. Sahne binasına ve orkestra zeminine ait mermer plakalar temizlenmiş ve tekrar yerlerine yerleştirilmiştir (Resim: 11).

*Roma Hamamı:* Geçtiğimiz yılda apoditeriumun doğusunda yapılan sondaj sonucu tespit edilen ve bu sezon kazısı yapılarak ortaya çıkarılan mozaik zemin üzerinde derz dolgusu, bordür uygulaması ve kapatma uygulaması yapılmıştır (Resim: 11).

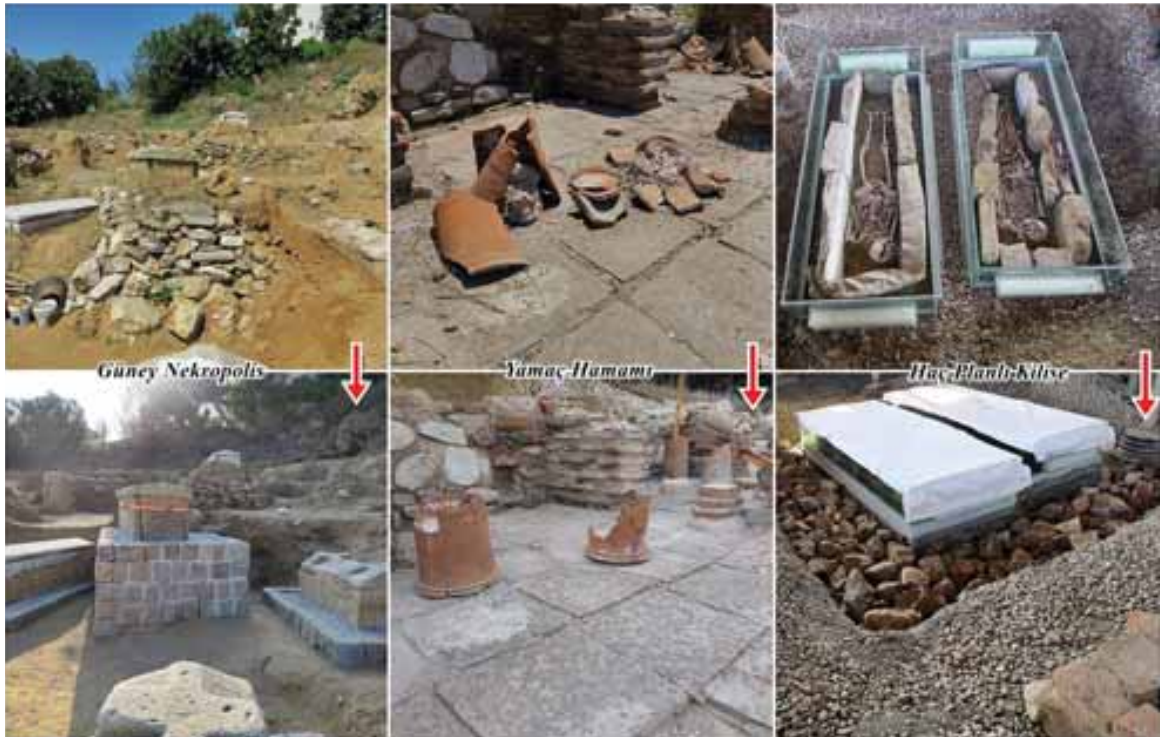
Resim 12: Arazi restorasyon uygulamaları.

*Güney-Tavşandere Nekropolisi:* Geçtiğimiz yıllarda kazısı yapılarak ortaya çıkarılan lahitlerde önleyici koruma kapsamında çalışmalar yapılmıştır. Bu doğrultuda dört tarafı lahtin özgün malzemesine yakın kesme taşlarla lahtin bulunduğu seviyeye göre bir ya da iki sıra olmak üzere örülmüştür (Resim: 12).

*Yunan Haçı Planlı Kilise (Sevgililer Şapeli):* 2016 yılı kazı sezonunda restorasyonu yapılmış olan kilisede, 2017 yılında iskeletler dışarıdan gelebilecek tahribatların önüne geçebilmek adına cam fanus ile korumaya alınmıştır. Sıcaklık farklılıkları ve su emilimi sebebi ile iskeletlerde yer yer bozulmalar gözlemlenmiştir. Bu bozulmaları stabil hale getirmek için koruma çalışması kapsamında drenaj uygulaması yapılmasına karar verilmiştir. Fanusların etrafı 50-60 cm. genişliğinde, yaklaşık olarak 1 metre derinliğinde kazılmıştır. Nem çıkışını kontrol altına almak için tabana moloz taşlar belirli aralıklarla dizilmiş, üzerlerine ise boşluklar oluşturacak şekilde orta büyüklükte taşlar bırakılmıştır. Son olarak kilisede taban seviyesine denk gelecek şekilde mıcır ile örtülmüştür (Resim: 12).

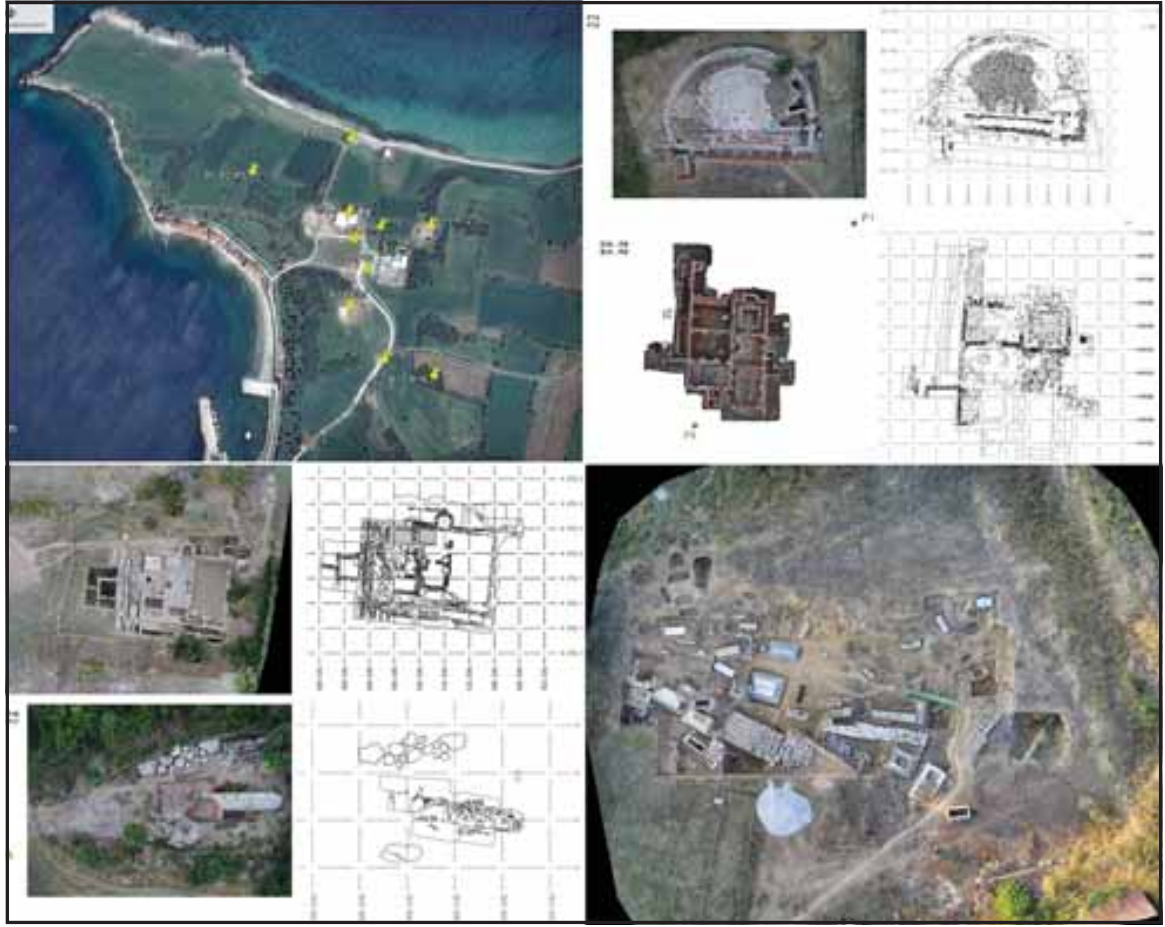
Resim 15: Haritacılık çalışmaları.

2018 yılında çalışmalar ağırlıklı olarak 1. derece sit alanı içerisinde mevcut olan sektörlerin haritalandırma ve belgelemesine yönelik gerçekleşmiştir. Buna dayalı olarak öncelikle kazı resmi sponsoru İÇDAŞ A.Ş.den temin edilen sabit alıcılı CORS ile hızlı statik yöntem kullanılarak kente ITRF96 datu-

munda poligon ağı dağıtılmıştır. Daha sonrasında ise oluşturulan bu poligon ağı kullanılarak sektörlerde detay alımları yapılmıştır. Detay alımları yapılan alanlarda yeterli bindirme oranları hesaplanmış ortofotoluk çift grid güzer-gâh uçuşları gerçekleştirilmiştir. Yapılan uçuşların ardından Pix4dmapper programında alanların hem 3D modelleri, hem de ortofotoları oluşturulmuş oldu. Oluşturulan ortofotolar NetCAD programında altlık olarak kullanıldı ve kent planının oluşturulması için gerekli çizimler yapılmıştır. Bunların dışında sektörlerde gün sonu hava fotoğrafları çekilmiş, karelajlı plan ve kesit çizimleri yapılmıştır (Resim: 15).
