# KYZIKOS 2014

### HADRIAN TAPINAĞI KAZI ÇALIŞMALARI

Kyzikos antik kentinde 2014 yılı kazıları tapınağın güneybatı ve batı tarafındaki 29 H-J, 30 I-J, 31 I, 32 G, 33 F-G-H, 34 B-C-D-E-F-G-H, 35 B-C-D-E-F-G-H, 36 B-C-D-E-F-G açmalarında gerçekleştirilmiştir (Çizim: 2). Bu açmalar da dolgu toprağın kaldırılması ve Hadrian Tapınağı'nın batı kısmının ortaya çıkarılmasına devam edilmiştir. Aynı zamanda Hadrian Tapınağı'nın batısında kalan alanın genişletilerek yapıya ait çıkacak mimari elemanları bırakacak yer temin edilmesi amaçlanmıştır.

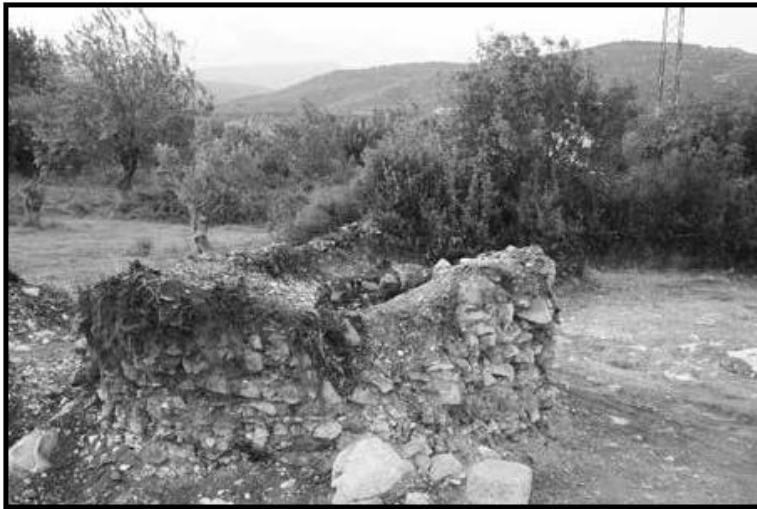
Resim: 1

2006 yılından itibaren yapılan kazı çalışmalarında tapınağın tahrip edilmeye devam edildiğini gösteren en önemli kanıtlarından biri geç döneme ait kireç kuyularıdır<sup>7</sup>. 2009 yılında tapınağın doğu tarafında, 2010 yılında da batı tarafında yapılan çalışmalar sırasında geniş bir alana yayılan yangın katmanları tespit edilmiştir<sup>8</sup>. 2009 yılında tapınağın doğu tarafında K3-4 açmalarında Cumhuriyet dönemine ait 3.30 m. çapında, 2.50 m. derinliğinde bir kireç kuyusu ortaya çıkarılmıştı. 2014 yılı çalışmalarında, yine Cumhuriyet Dönemi'ne ait, iki adet kireç kuyusu daha tespit edilmiştir (Çizim: 3). Tapınağın güneybatı tarafında bulunan kuyulardan biri belirli oranda sağlam kalırken diğeri tamamen tahrip olmuştur. Devşirme ve moloz taşlardan geliş güzel yapılan kuyulardan 35C, D açmalarında yer alan kuyu yaklaşık 2.60 m. çapında olup ortalama 1 m. yüksekliğe kadar korunmuştur (Resim: 1). Belirlenen yangın

katmanları ve bu geç dönem kireç kuyuları, Hadrian Tapınağı alanındaki tahribatin 20. yüzyılın ortalarına kadar devam ettiğini açık bir şekilde ortaya koymaktadır. Hadrian Tapınağı'nın tahrip olmasına neden olan unsurlardan biri de belirli bir dönem mezarlık ve depo alanı olarak kullanılmasıdır. 2014 yılı çalışmalarında da 32-33-G açmasında kuzeydoğu-güneybatı doğrultulu, kiremit mezar bulunmuştur (Resim: 2-3). Genellikle buluntu vermeyen bu mezarlar Orta Çağ'a aittir. 2006-2014 yılları arasında yapılan çalışmalarda çok sayıda bu tür mezar ve depolama amaçlı pythoslar ortaya çıkarıldı<sup>9</sup>. Mezarlar tapınağın etrafında geliş güzel yerlerde ve kodlarda karşımıza çıkmaktadır. 2006 sonrası kazılarda açılan 10'dan fazla mezarın çoğunluğunu kiremit örnekler oluştururken, bazen küçük çocukları gömmek için küp mezarların kullanıldığı da görülmüştür. Orta çağa ait olmaları nedeniyle ölü hediyelerinin olmadığı mezarlar büyük oranda zarar görmüş ve kiremit örtüleri çökmüştür. Bütün olumsuzluklara rağmen dönemin gömü geleneği hakkında bilgi vermesi ve tapınağın terk edildikten sonra zamanla alanın farklı amaçlar için kullanıldığını göstermesi açısından önemlidir.

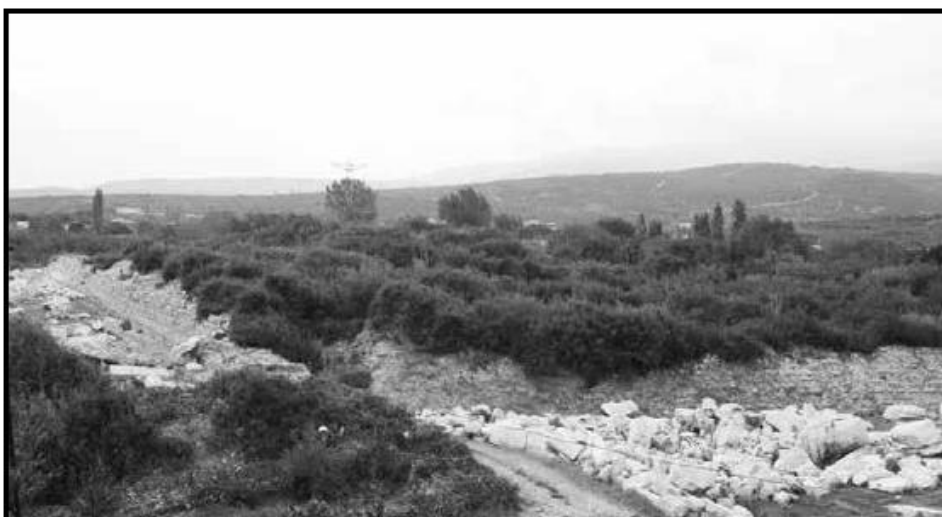
Resim: 4

Doğu batı yönünde uzanan Tapınak ile ilgili kesin veriler olmadığından yapılan araştırmalarda planı ve ölçüleri hep tartışılmıştır. Kyzikos Hadrian tapınağı ile ilgili araştırma yapanlar, tapınağın ölçülerini belirlerken, genel olarak Ancona'lı Cyriacus'un verdiği ölçüleri kullanmışlardır. Cyriacus, tapınağın stylobat ölçülerini yaklaşık olarak 240 x110 cubit yani 360 x165 feet (106.56x48.84 m) olarak verir<sup>10</sup>. 2010 yılı kazı çalışmaları sonucu tapınağın güney uzun kısmın döşeme seviyesindeki krepis'in ölçüsünün 116.23 m. olduğu tespit edildi. Yaptığımız incelemelere göre tapınağın kısa kenarlarının da 70 m. ye yakın olduğunu tahmin ediyoruz. Bu tespitler de daha önce önerilen ölçülerin değişebileceğini göstermektedir (Resim: 4).

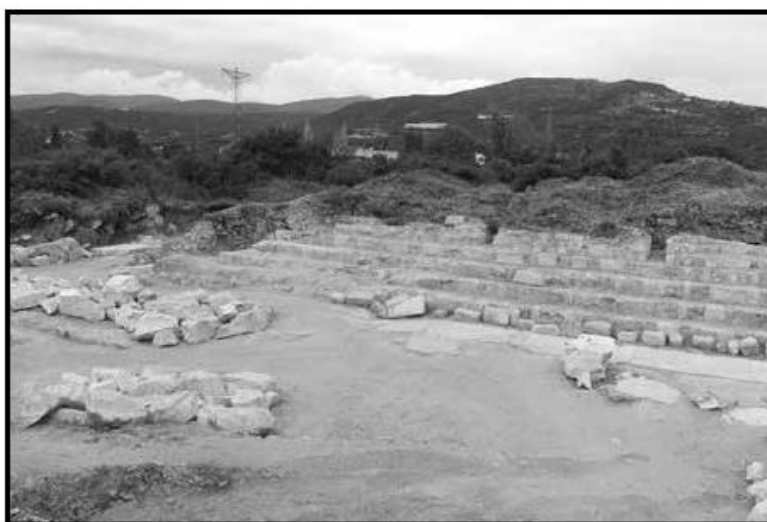
Resim: 5

lar, tapınağın uzun kenarlarında yer alan sütunların yerleştirilmeleri konusundaki düşüncelerimizi değiştirdi. Güney uzun tarafta zemin döşemesinden itibaren beşinci basamakta yer alan havalandırma boşlukları, hemen kuzeyinde yer alan ve boydan boya uzanan galeriye açılmaktadır (Resim: 5). Bu havalandırma boşluklarının 15 adet olduğu yapılan çalışmalarda tespit edilmişti. 2013 yılından itibaren tapınağın üzerine oturduğu tonozlarda yaptığımız çalışmalardan hareketle, daha önce havalandırmalar arasına denk geldiğini düşündüğümüz sütunların, bu bölümlerin üzerlerinin olasılıkla tonozla örtülü olması nedeniyle, havalandırma boşluklarının üzerine oturtulduğunu düşünmekteyiz. Çünkü havalandırmalar arasında kalan boşluklarda odalara yer verilmiştir (Resim: 6). Tapınağın boyutlarını ve sütunların ağırlığını dikkate aldığımızda sütunların altı dolu olan havalandırma boşlukları üzerinde olma olasılığı daha çok ön plana çıkıyor. İlerleyen yıllarda yapılacak çalışmalar sonucu bu durum daha kesin verilerle ortaya konacaktır.

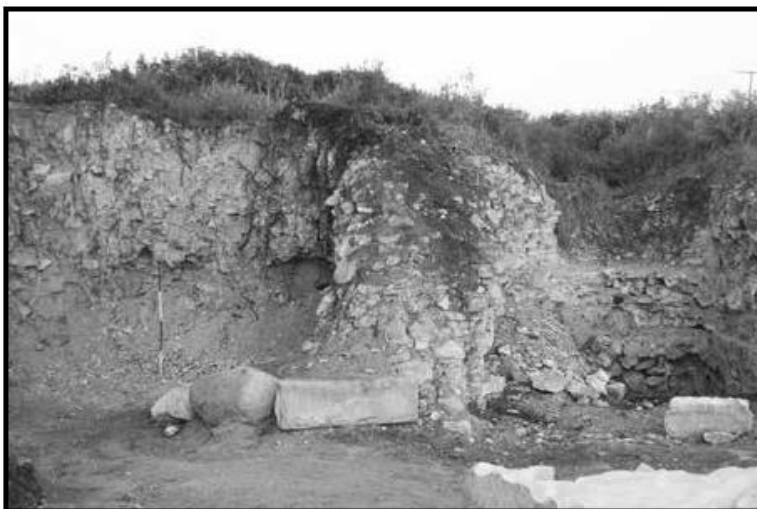
Resim: 9

2010 yılı çalışmalarında tapınağın güneybatı köşesinde tapınakla farklı işçilik gösteren duvar kalıntıları ile karşılaşmış ve son yıllarda bu alanda çalışmalar yoğunlaştırılmıştır. Devam eden çalışmalarda, bu yapının geç dönemde tapınağın güneybatı bölümüne eklendiği anlaşılmıştır (Resim: 9). Duvar işçiliği, kullanılan moloz taşlar ve devşirme malzemeler geç dönemde yapıldığı konusundaki düşüncelerimizi desteklemektedir 2014 yılı çalışmalarında tapınağın güneybatı bölümünde açılan sondajlar neticesinde tapınağın batısındaki yıkık tonozların zemini ile geç dönem yapısının zeminin aynı seviyelerde olduğunu anlaşıldı. Ancak mevcut haliyle yapının işlevi konusunda kesin bir şey söylemek mümkün değil. İlerleyen yıllarda yapının hangi amaçla buraya yapılmış olduğu daha kesin olarak ortaya konacaktır.

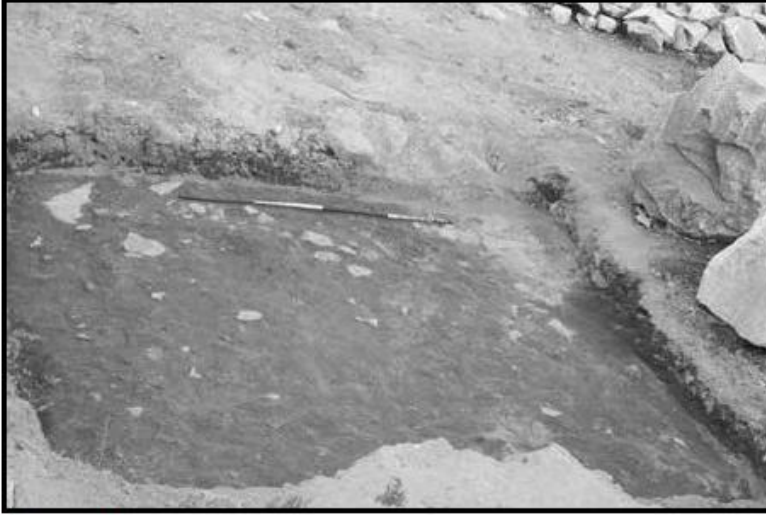
Resim: 10

Tapınağın etrafında zemine döşenen mermer plakaların hangi düzende yerleştirildikleri hakkında bilgi edinmek için açılan açmalardan, tapınağın alanının önce düzeltilip sıkıştırıldığı (Resim: 10), sonra üzerine kaba hatları ile düzeltilen taşların yerleştirildiği (Resim: 11) ve bunların üzerine de düz mermer plakaların konduğunu göstermektedir (Resim: 12).
