**31.  
KAZI SONUÇLARI  
TOPLANTISI  
2. CİLT**

25-29 MAYIS 2009  
DENİZLİ

# KYZİKOS 2008

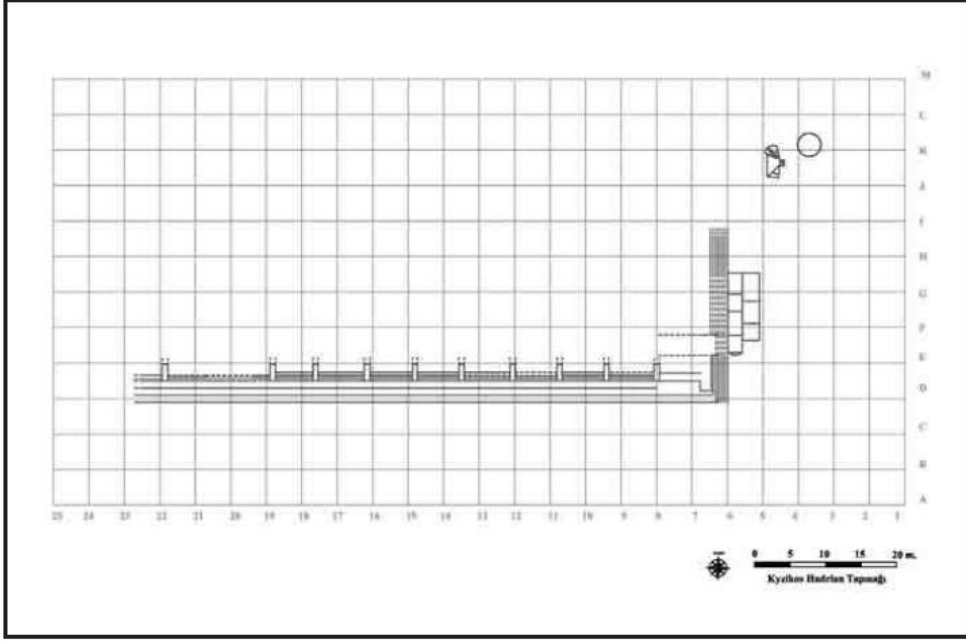
Çizim: 1

*Hadrian tapınağı kazı çalışmaları:* 2006 yılından itibaren tapınak alanında sürdürülen çalışmalar doğu ön kısımda kuzeye, güney yönde ise batıya doğru devam ettirilmiştir. 2008 yılı çalışmalarına tapınağın doğu ön kısmında H 1-4 açmalarından başlanmış ve kuzeye doğru K 1-5 açmalarının bir bölümüne (Çizim: 1; Resim: 1), güney uzun yönde ise 20 A-D açmalarından başlanmış ve batıya doğru 22 A-D açmalarının bir bölümüne kadar kazılmıştır (Çizim:

1; Resim: 2). Bu açmalarda önceki yıllarda olduğu gibi<sup>2</sup> Orta Çağa ait aşırı tahribat görmüş kiremit ve küp mezarlar, tapınağın merdiven basamakları ile üst yapısına ait sade ve bezemeli mimarî parçaların yanı sıra frize işlenmiş olan insan ve hayvan figürlerinin vücutlarına ait parçalar da ele geçirilmiştir.

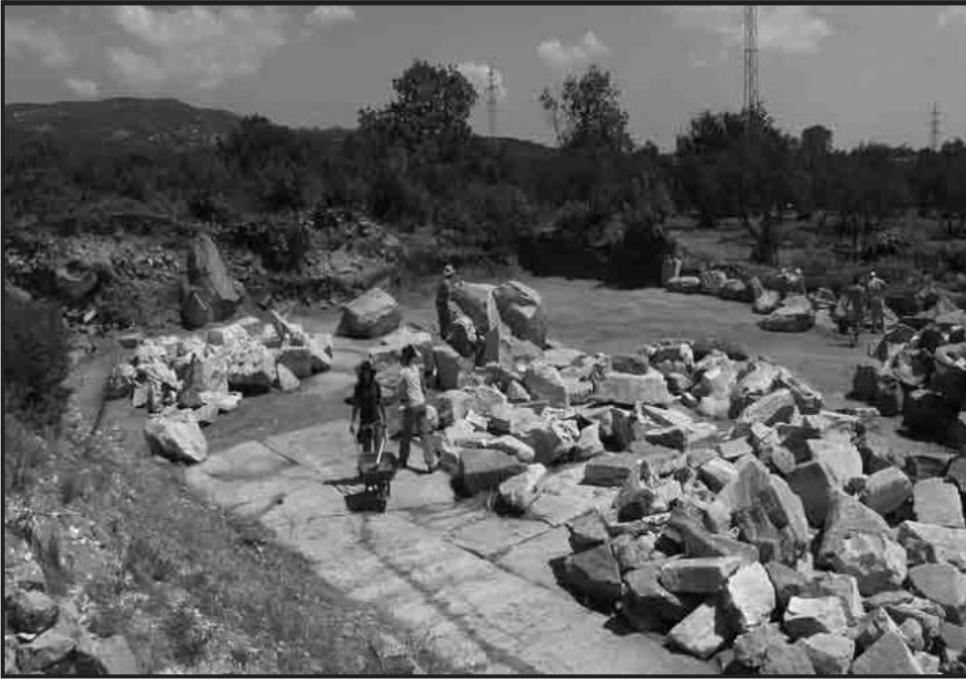
Resim: 1

Tapınağın doğu ön cephesinde önceki yıllarda yapılan çalışmalarda kuzeye ve doğuya doğru devam ettiği anlaşılan mermer zemin döşemesinin, üst yapı yıkıldığında büyük ölçüde zarar gördüğü saptanmıştır. 2007 yılında çalışma alanını genişletmek ve doğu ön kısmın doğuya doğru nereye kadar devam ettiğini tespit etmek için alanın güneydoğu bölümünde çalışılmıştır. 2008 yılında da aynı alanda kuzeye doğru çalışmalar devam ettirildi (Resim: 1).

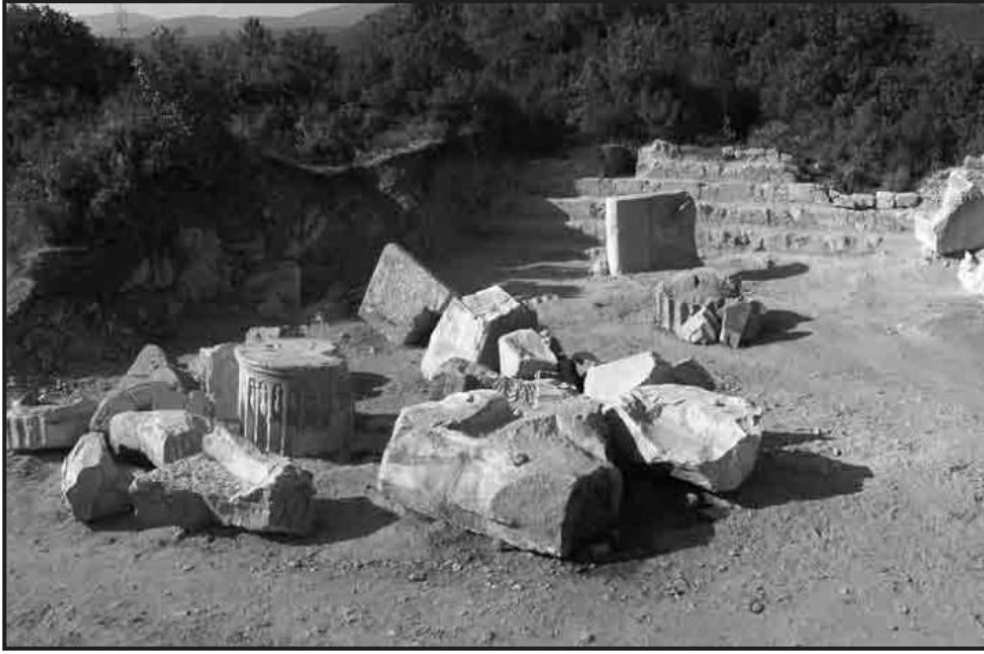
Resim: 2

2007 yılı çalışmalarında tapınağın güney tarafında, dokuzuncu havalandırmadan batıya doğru devam eden bölümde, üst yapıya ait blokların düşmesi sonucu merdiven basamaklarının bir kısmının aşırı derecede tahribata uğradığı görülmüştü. Bu alandan batıya doğru devam eden 2008 çalışmaları sonucunda 20 D açmasında yer alması gereken onuncu havalandırma penceresinin tamamen tahribata uğradığı belirlendi. 21D açmasında ise havalandırma pencerelerinin on birincisi ortaya çıkarıldı (Resim: 2).

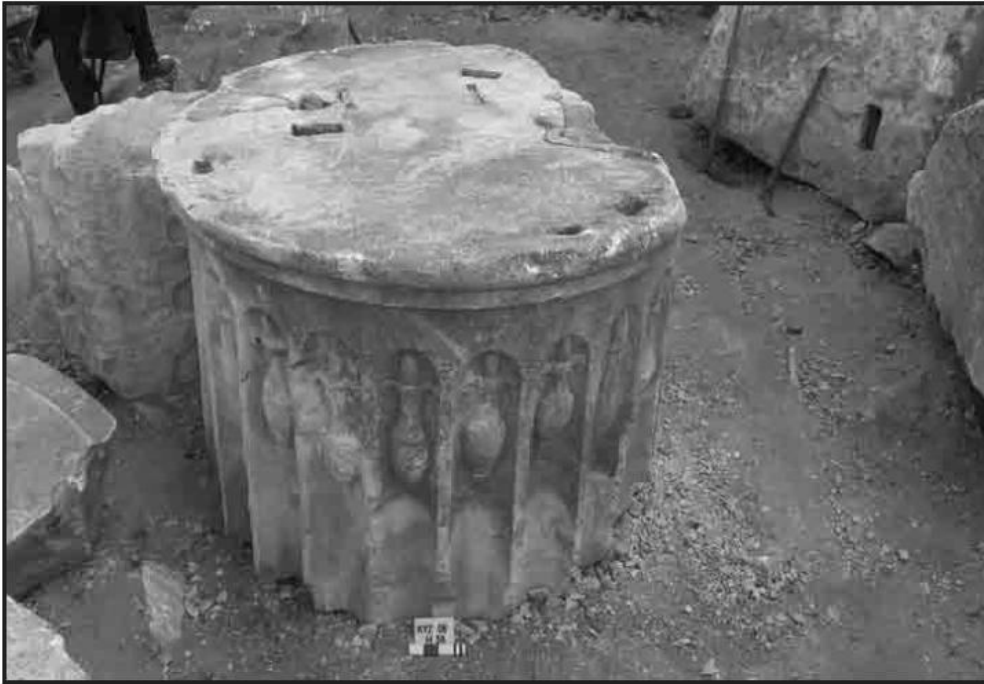
Resim: 3

Bu sezon çalışmalarında sütunların ölçüleri hakkında daha sağlıklı bilgiler edinebileceğimiz parçalar da çıkarıldı. Güney uzun yöndeki çalışmalar sırasında çıkarılan ve sütunun üst bölümüne ait olduğunu düşündüğümüz üzerinde on civarında kenet yuvası bulunan tamburlardan birinin korunan yüksekliği 1.40 m, çapı ise 2.00 m. dir (Resim: 3). Buda kaidenin üzerine denk

gelen tamburların daha geniş olabileceklerini göstermektedir. Ayrıca bu kazı döneminde çıkarılan sütun parçası örneklerinden bazılarında vazo<sup>3</sup> motifleri ayrıntılı işlenirken bir kısmı kabaca bırakılmıştır. Bu olasılıkla tapınağın ilk anda görülmeyen bazı kısımlarının işçilik yönünden tamamlanmadığını gösterebilir. Güney taraftaki çalışmalarda boyalı bezeme parçaları (Resim: 4) üzerine nar, gül bezek ve sarmal (?) motiflerinin işlendiği tavan kasetlerinin (Resim: 5) yanı sıra ortalama olarak 0.90 m. yüksekliğe, 1.30 m. genişliğe sahip dört adet de çörten bulundu (Resim: 6). Tapınağın güney tarafındaki çalışmalarda ortaya çıkarılan buluntulardan biri 0.45 m. derinliğindeki blok üzerinde 0.61 m. yüksekliğe ve 0.70 m. genişliğe sahip olan Nike (?) kanadıdır (Resim: 7). Bunun benzeri 2006 yılı çalışmaları sırasında tapınağın doğu ön tarafında bulunmuştu<sup>4</sup>. Kanadın çok az bir kısmı ele geçirildiği için sağlıklı değerlendirme yapma imkânı bulamamıştık. Ancak bulunan bu yeni örnekten hareketle onun da Nike kanadına ait parça olduğu anlaşıldı.

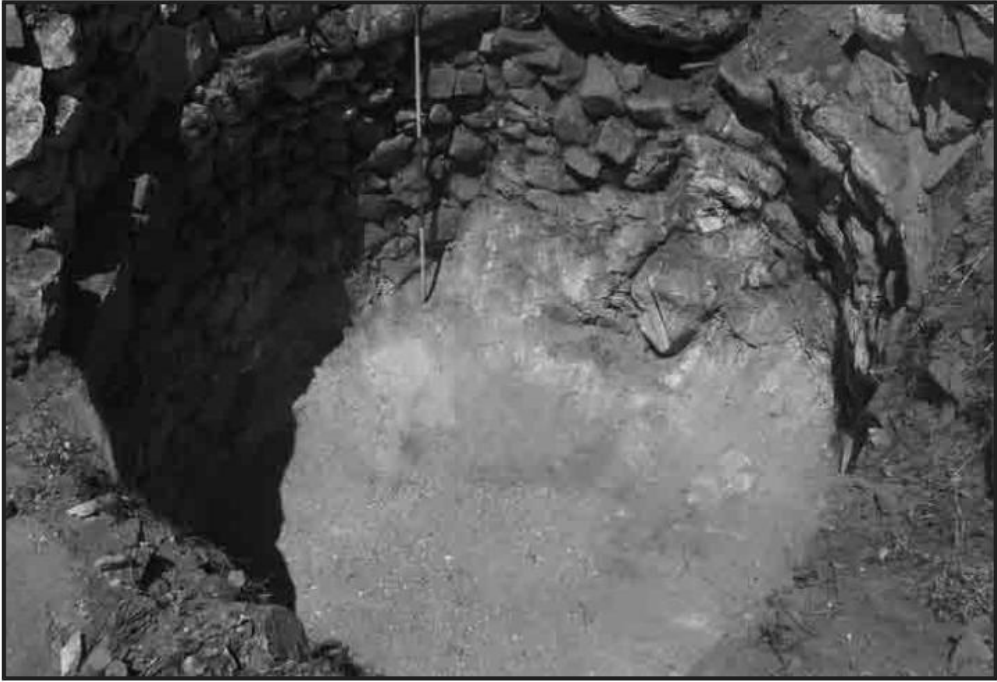
Resim: 8

Doğu yöndeki çalışmalar sırasında J 3 - 4 ve K 3 - 4 açmalarında Cumhuriyet dönemine ait 3.30 m. çapında, 2.50 m. derinliğinde bir kireç kuyusu tespit edildi (Resim: 8). Çalışmalar sırasında kuyunun güney tarafında, J 2 - 4 açmalarında ve kuyuya 2.00 m. kala başlayan ve tapınağın ön yürüme zemininden itibaren yaklaşık 1.00 m. kalınlığında yanık alan ortaya çıkarıldı. Önümüzdeki kazı sezonunda kuyunun çevresi tamamen açıldığında daha sağlıklı sonuçlara ulaşacağımızı düşünüyoruz. Ancak önceki yıllarda ortaya

çıkardığımız yangın katmanları<sup>5</sup> ve bu geç dönem kireç kuyusu, Hadrianus Tapınağı alanının 20. yüzyılın ortalarına kadar tahrip edildiğini açık bir şekilde ortaya koymaktadır.

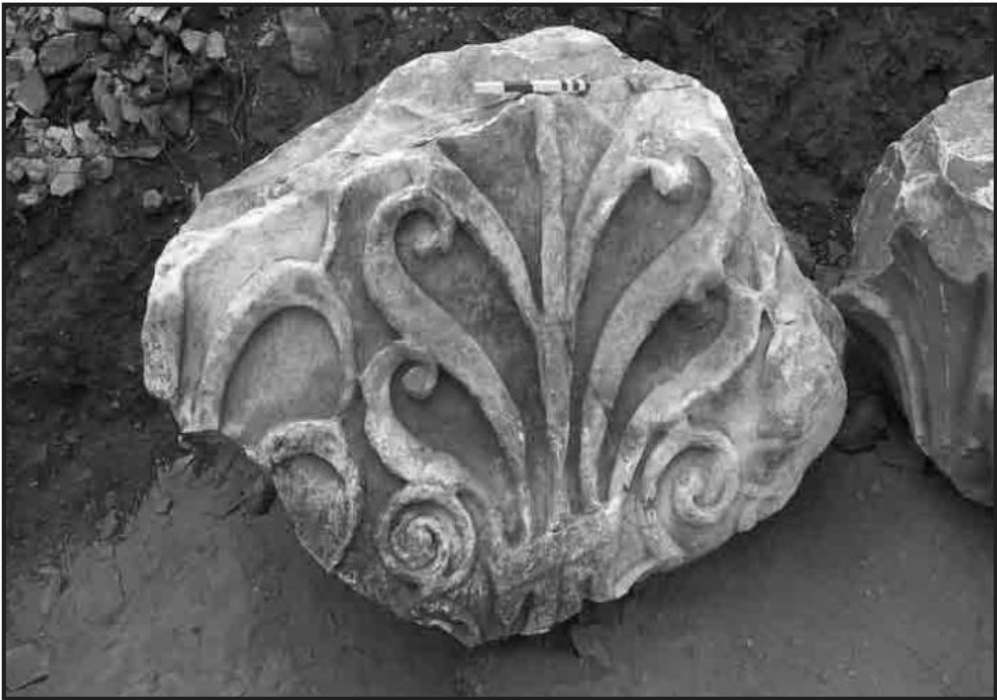
Resim: 9

Üzerine açık ve kapalı palmetin işlendiği 0.90 m. korunan yüksekliğe, 1.30 m. genişliğe sahip sima parçası (Resim: 9) ile üzerine sarmal ve akanthus yaprağının işlendiği konsol parçası (Resim: 10) ise tapınağın doğu ön tarafındaki çalışmalarda bulunan örneklerden birkaçını oluşturmaktadır<sup>6</sup>.

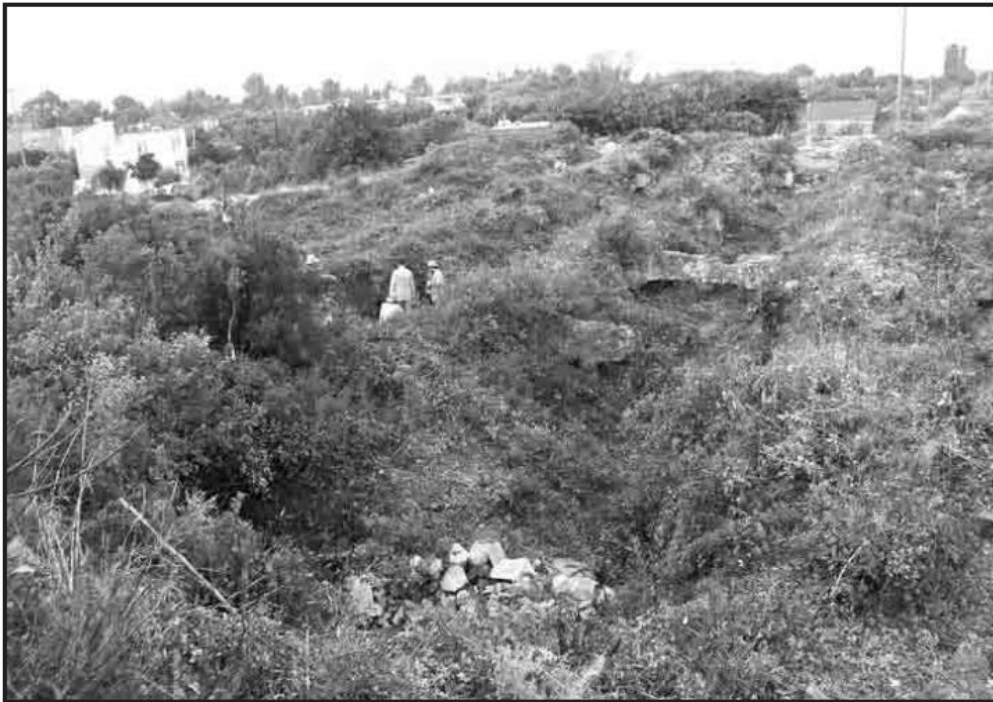
Resim: 11

Doğu ön ve güney yöndeki çalışmaların yanı sıra tamamen ağaç ve dikenli çalılarla kaplı olan tapınak alanının temizleme çalışmalarına 2008 kazı sezonunda da devam edilmiş ve tapınağın oturduğu alt yapının daha kolay görülebilmesi sağlanmıştır. Bu temizlik çalışmalarına önümüzdeki kazı dönemlerinde tamamı temizleninceye kadar devam edilecektir (Resim: 11).

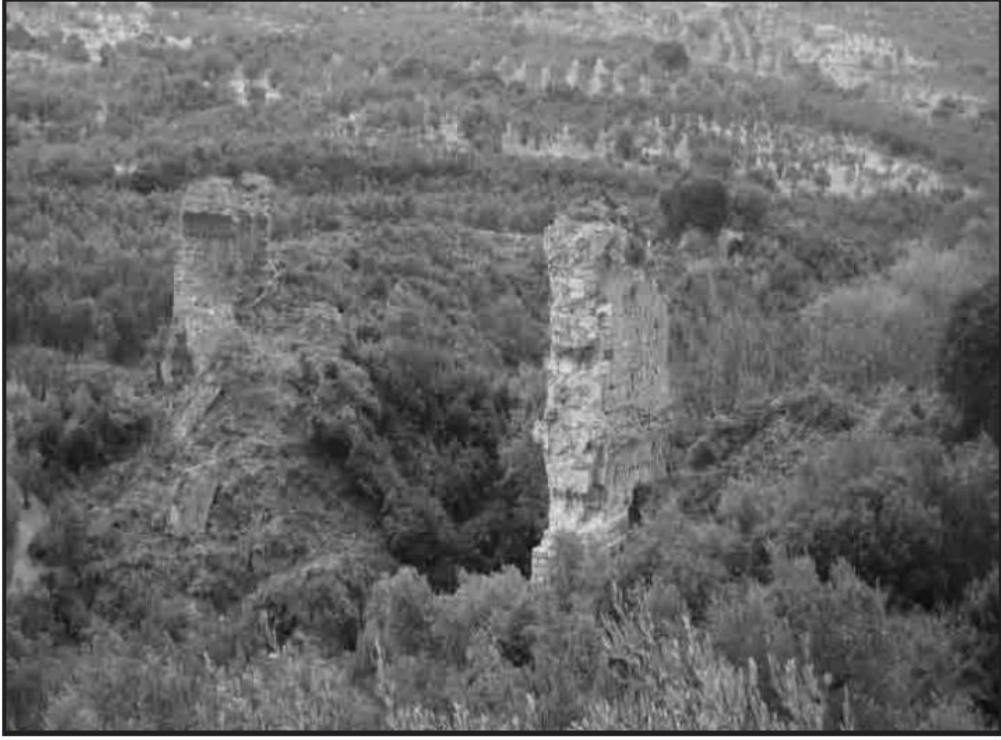
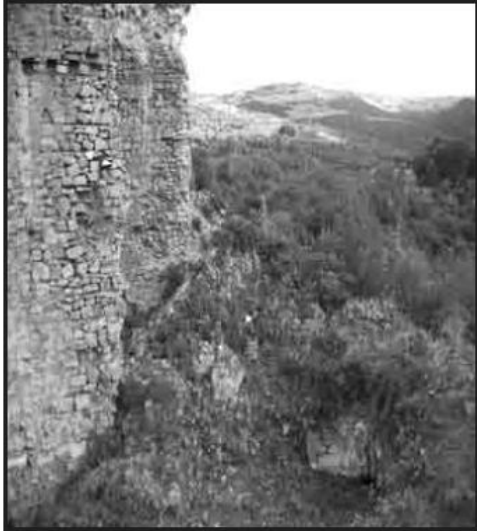
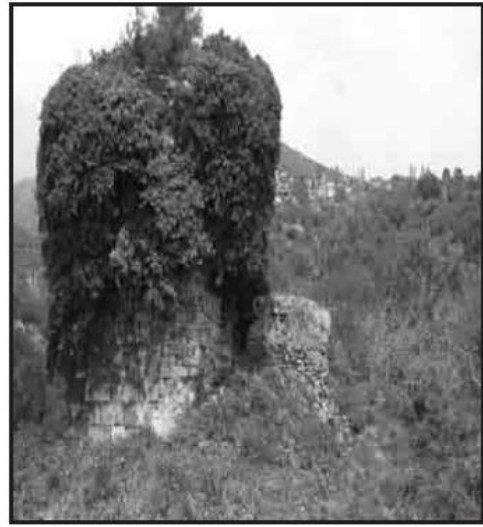
Dıştan dışı 155 x 180 m. ölçülerinde, elips şeklinde olan amfiteatrın doğu ve batı yöndeki oturma basamaklarının alt kısımları toprağa, dere yatağından dolayı güney ve kuzey yönlerdeki ise güçlü ayakların taşıdığı tonozlar üzerine oturtulmuştur. Antik Dönemin önemli kentlerinden biri olan Kyzikos'ta, kalıntılarının bir kısmının ayakta olması nedeniyle, erken dönemden itibaren kente gelen seyyahların ilk dikkatini çeken yapılardan biri olan amfiteatrda, 28 Temmuz 13 Ağustos 2008 tarihlerinde Balıkesir Valiliği'nin de desteğiyle ağaç ve çalı temizlik çalışmaları yapıldı.

Anadolu'daki üç örnekten<sup>8</sup> biri olan Kyzikos Amfiteatri'nın günümüze ulaşabilen kalıntılarının gelen ziyaretçiler tarafından daha iyi ve sağlıklı görülebilmesi amaçlanan bu çalışmada kalıntıların çevresinde yer alan ağaç ve çalı tabakasının büyük bir bölümü temizlendi. Yapılan çalışmalar sonucunda amfiteatrın ağaç ve çalılar nedeniyle görülemeyen bazı bölümleri de açığa çıkarılmış oldu (Resim: 12-14).
