**T.C.**  
**KÜLTÜR VE TURİZM BAKANLIĞI**  
**KÜLTÜR VARLIKLARI VE MÜZELER GENEL MÜDÜRLÜĞÜ**  
**PARION KAZISI BAŞKANLIĞI**

**2021 YILI PARION KAZI, RESTORASYON VE KONSERVASYON**  
**ÇALIŞMALARI**  
**PARION ODEIONU VE PARION GÜNEY-TAVŞANDERE**  
**NEKROPOLİSİ**  
**SONUÇ RAPORU**

## PARION 2021 SEZONU KAZI, RESTORASYON VE KONSERVASYON ÇALIŞMALARI SONUÇ RAPORU

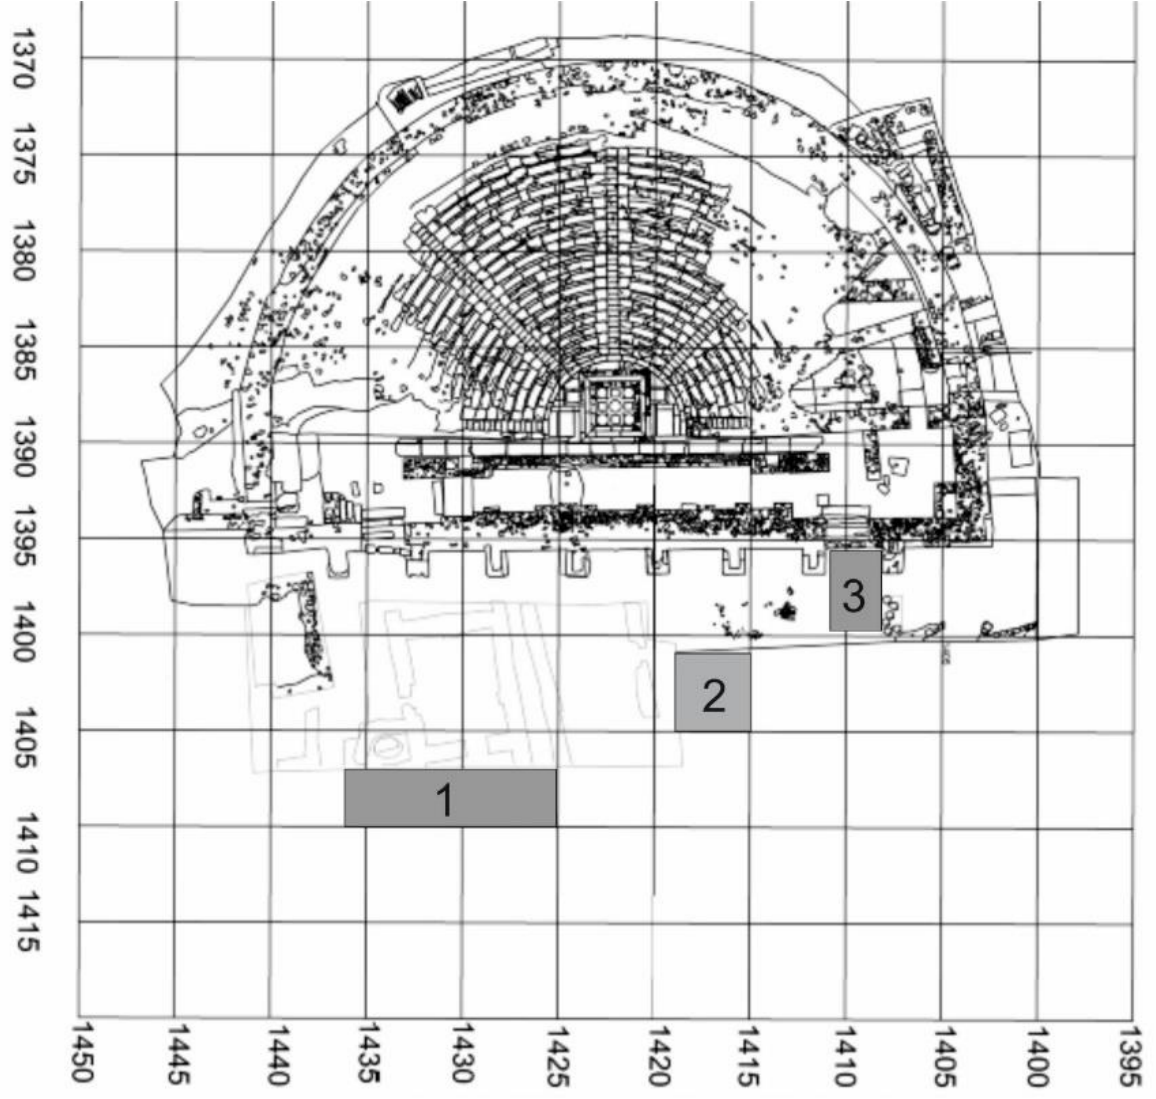
Resim 1

Odeion'da 2021 yılı kazılarında gerçekleştirilmesi planlanan faaliyetlerden ilki olarak, yapının orijinal kullanım evresindeki haliyle ön cephesinin tamamen görünür hale getirilmesi ve kent dokusu ile bağlantılı olası yolun belirlenmesi amaçlanmıştır. Bu doğrultuda önceki yıllarda başlatılan çalışmalarda ön cephenin güney bölümünde belirlenen 2019-1 MDY ve 2019-2 MDY olarak adlandırılan moloz taş duvarlı iki yapıdan güneydeki 2019-2 MDY'nin doğu mekânı ve güneyindeki apsisli bölüm ile daha kuzeydeki alınmamış 1 ve 2 ve 3 no'lu bölümde çalışmalar gerçekleştirilmiştir (**Resim 1**).

Odeion'un ön cephesinde, kuzey kısımdaki çalışmalardan bir diğeri olan 1400-1420 açmada ise, yine kültür katmanı olduğu anlaşılan 10.20-9.15 m kot aralığındaki dolgu alındıktan sonra kuzey bölümde (2 nolu bölüm) cephe genişletme çalışmaları bu sezon için sonlandırılmıştır (**Resim 1:2 nolu kısım**).

Odeion'un ön cephesindeki bu cephe belirginleştirme çalışmalarının yanı sıra, yapının orijinal kullanım evresindeki ön cephe giriş zemin seviyesi ve muhtemel yol bağlantısının tespiti için sahne binası kuzey girişi doğu-ön bölümündeki iki payanda arasında ortalama 7.80-7.70 m kottan itibaren başlanan dip sondajına başlanmıştır (**Resim 1: 3 nolu kısım**). Bu çalışmalar

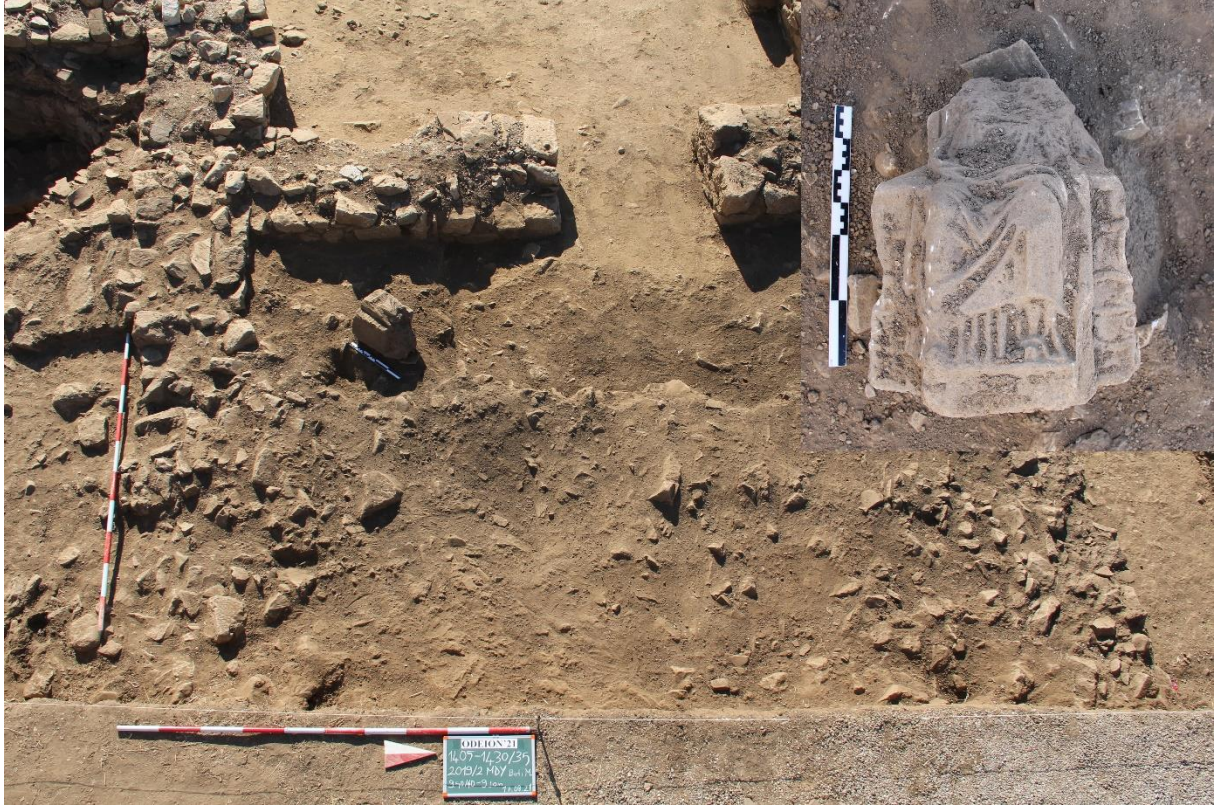
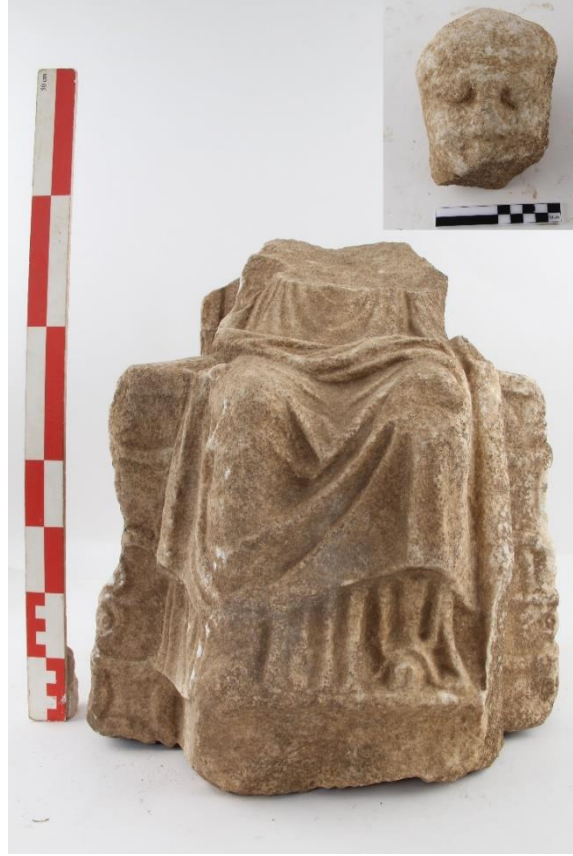
Resim 4

Kazı çalışmaları öncesinde, öncelikli olarak yapı içinde ve dışında temizlik çalışmaları gerçekleştirilerek kazı çalışmalarına hazır hale getirilmiştir. Odeion'da, 1405-1430/1435 nolu açmalarda (1 nolu alan) ortalama 10.10 m kottan itibaren çalışmalara başlanmıştır (**Resim 2**). Stratigrafik bir gözlem dâhilinde gerçekleştirilen çalışmalarda tabakalar malzeme gruplarına göre ve toprak değişimi ile takip edilmiştir. Mekânın iç kısmında ortalama 9.45/40 m kotta belirgin hale getirilen, yapının duvarlarına ait moloz yığını belirginleştirilip belgelendikten sonra bu katmanın karışık malzeme grubunu içeren kültür katmanı olduğu anlaşılmıştır (**Resim 3**). Bu kültür katmanının altındaki MS 9.-11. yüzyıl aralığına verilen 1. yapı katına ait moloz yığını kaldırılırken mekânın güneybatı çeyreğinde ters durur vaziyette mermerden oturan kadın heykeline ait gövde parçası (üst yarısı kırık) ele geçmiştir (**Resim 4, 6**). Ortalama 9.00 m kota

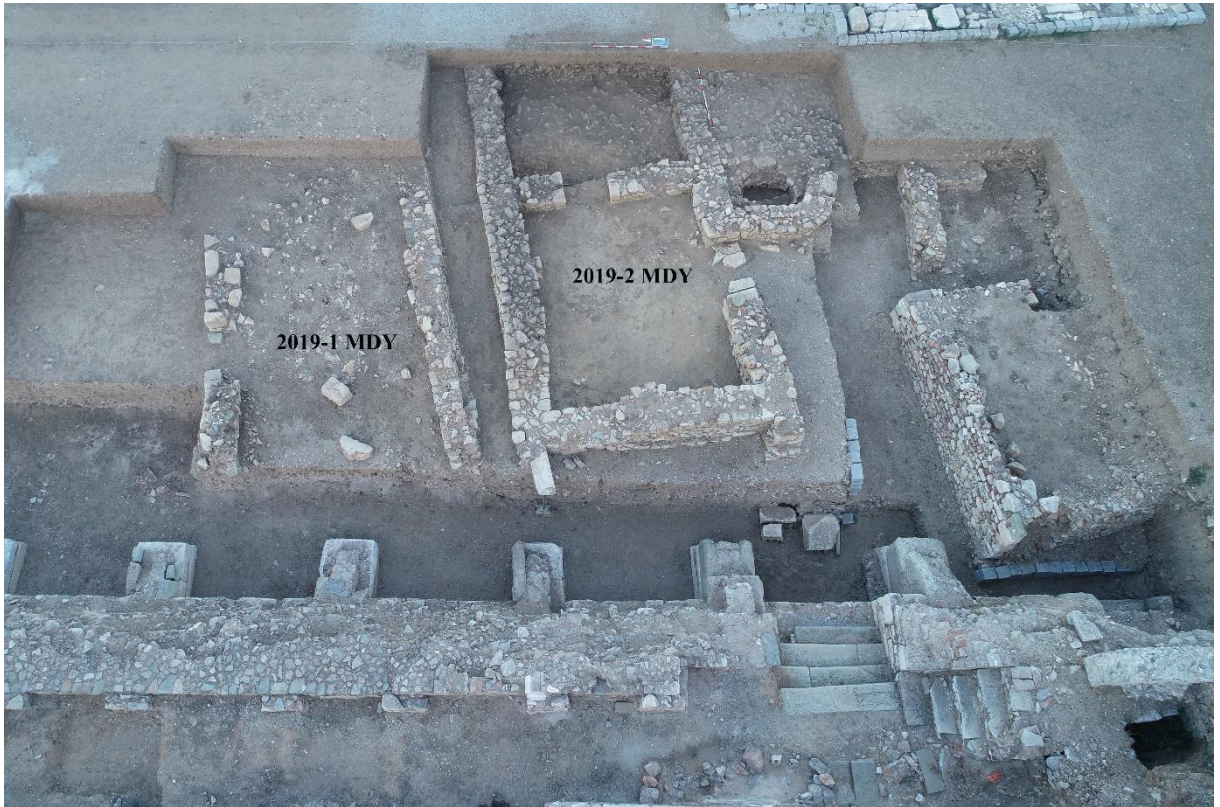
**Resim 7**

kadara alınan moloz yığınının ilk katmanı kaldırıldıktan sonra devam ettiği anlaşılan moloz yığını bu kottan itibaren ortalama 8.80 m kota kadar ikinci bir katman halinde alınmıştır. Mekânın güneybatı çeyreğinde bir korozyonlu bronz sikke, güneydoğu çeyrekte ise kabaca işlenmiş küçük boyutlu mermerden heykel baş parçası ele geçmiştir (**Resim 5, 6**). Bununla birlikte, 2019-2 MDY'nın doğu mekânında moloz dolgunun devam etmesi nedeniyle inilen 8.80 m kota ulaşılmasına karşın, yapının önceki yıl açılan batı mekânında ortalama 9.10-9.00 m kotta bırakılan zemin seviyesi için de sonraki süreçte yeniden seviye inme çalışmaları yapılması gerektiği anlaşılmıştır. Ancak iş gücü yetersizliği nedeniyle 2019-2 MDY'nın bulunduğu kısımda çalışmalar sonlandırılmıştır (**Resim 7**).

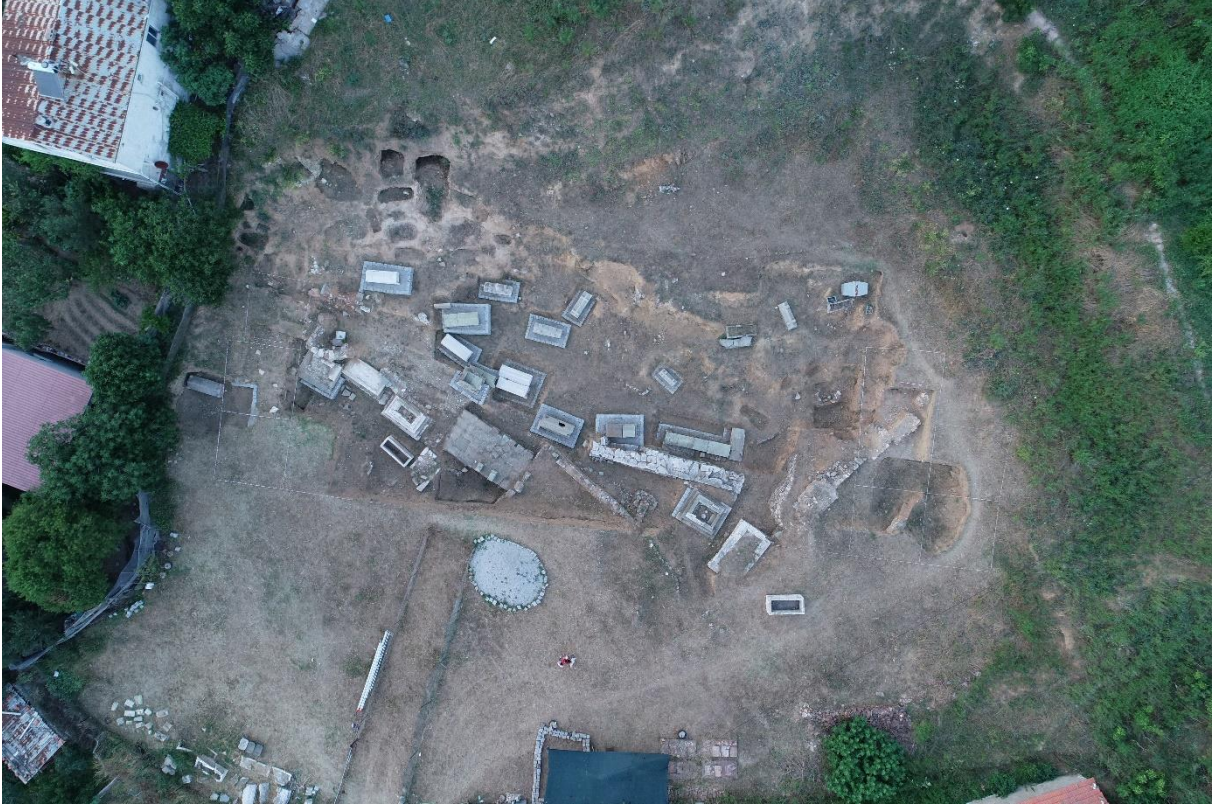
**Resim 12**

Nekropolisdeki ilk çalışmalar bitki tabakasının rehabilitasyonu ve yağmur sonrası kesit kenarlarından akan toprak yıkıntılarının temizliği ile başlamıştır (**Resim 12**).

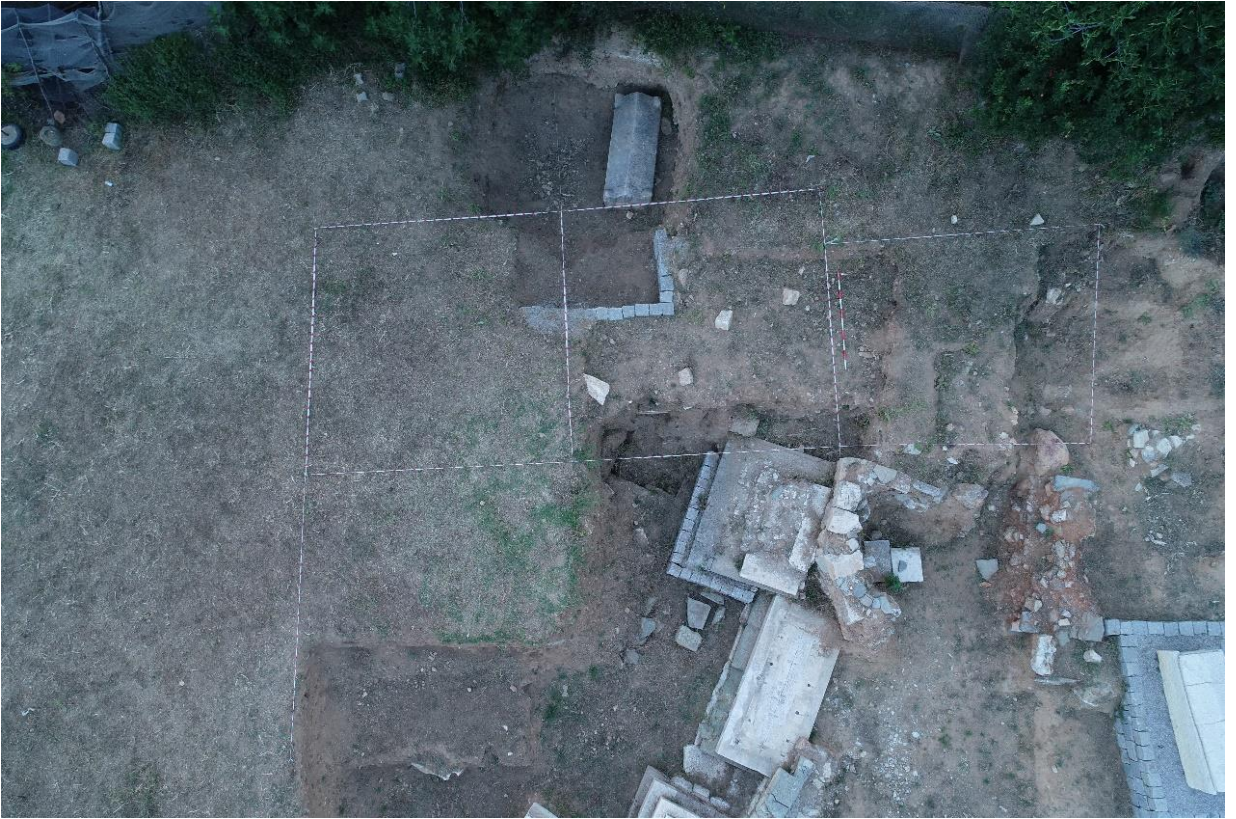
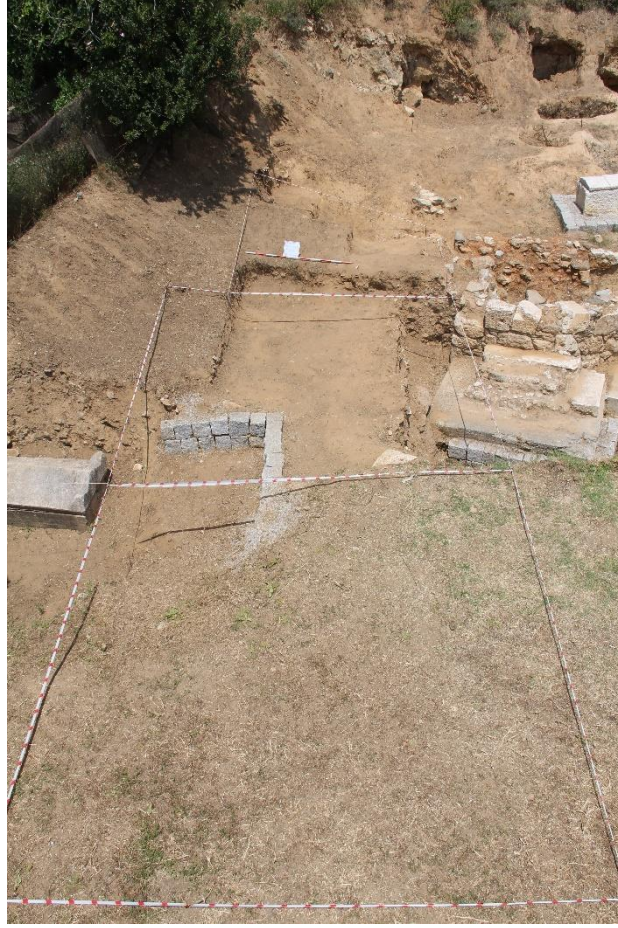
**Resim 13**

Çalışmalara alanın batısında yer alan 1525-2295 nolu açmada başlanmıştır (**Resim 13, 14**). 8.36 m kottan başlanarak gerçekleştirilen seviye inme çalışmalarında 7.96 kota (-40 cm) ulaşılmıştır. Açmanın 20 cm'lik yüzey tabakasında, çok sayıda çöp atık ve küçük moloz taşların varlığı gözlemlenmiştir. 8.10 m kotta ise kuzey-güney aksta uzayan 120 cm uzunluğunda harçsız taş sırası belirlenmiştir (**Resim 15**). Taş sırasının doğusunda 8.00-7.90 m kotta, terrakotta figürin parçası, metal obje ve sikke bulunmuştur.

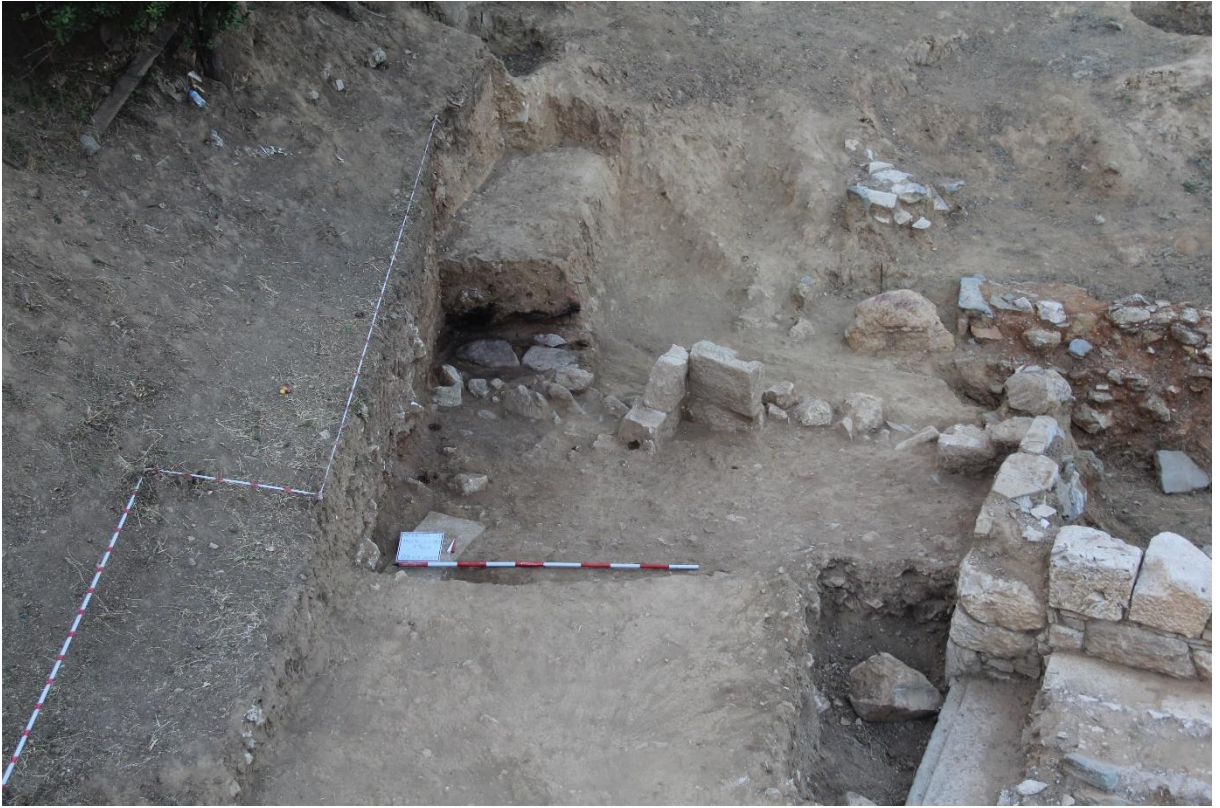
**Resim 17**

Çalışmalara 1525-2300 nolu açmada 7.74 m kottan seviye inilerek devam edilmiştir (**Resim 17**). Açmanın kuzeybatı ve kuzeydoğu köşesinde, 7.60 m kotta kırık lahit parçaları ile karşılaşmıştır. Seviye inme çalışmalarında 7.70-7.20 m kotta (tahribat tabakası) sikke, terrakotta kukla figürin bacağı, sikke, kandil, terrakotta figürin yüz parçası, unguentarium gövdesi, kandil parçası, terrakotta figürin parçası ve terrakotta kukla figürin bacağı ele geçmiştir. Daha önceki sezonlarda açığa çıkarılan AM 4'ün batısında gerçekleştirilen seviye inme çalışmalarında ise, 6.80 m kotta maşrapa, savaşçı kukla figürini, kukla figürin bacağı, kemik obje, terrakotta figürin yüz parçası ele geçmiştir.

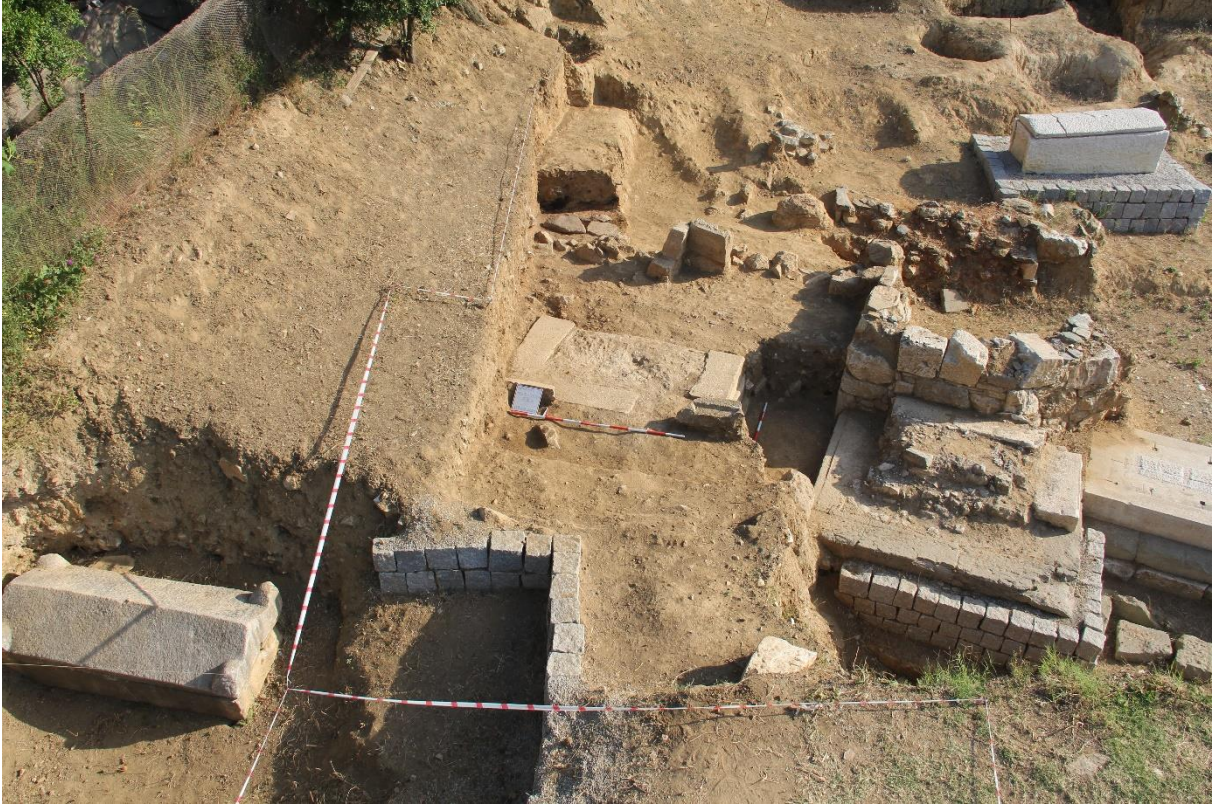
**Resim 18**

1525-2295/2300 nolu açmaların kesişiminde kesme taşlarla inşa edilmiş podyum tespit edilmiştir (**Resim 18**). AM 7 adı verilen podyumlu mezar zeminin korunan yüksekliği 7.34 m kottadır. 2.60x1.52 m ölçülerindeki podyum dört yönden 3 sıra kesme taş kullanılarak yükseltilmiştir. Kesme taşlar kurşun kenetlerle birbirine bağlanarak sağlamlaştırılmıştır. Kuzeydoğu-güneybatı aksta dikdörtgen plana sahip olup, doğusunda bulunan diğer podyumlu

mezarlar ile birlikte bir aile mezarlığı kompleksi oluşturabileceği düşünülmektedir. Podyumun üst sıra kesme taşları doğu ve batıda iki, kuzey ve güneyde ise yan yana üç sıra taş ile örülmüştür. Doğu ve batıdaki kesme taşlar 95x45x28 cm ölçülerinde olup kuzey ve güneyde, orta kısımda kalan taşlar 170x45x28 cm ölçülerindedir.

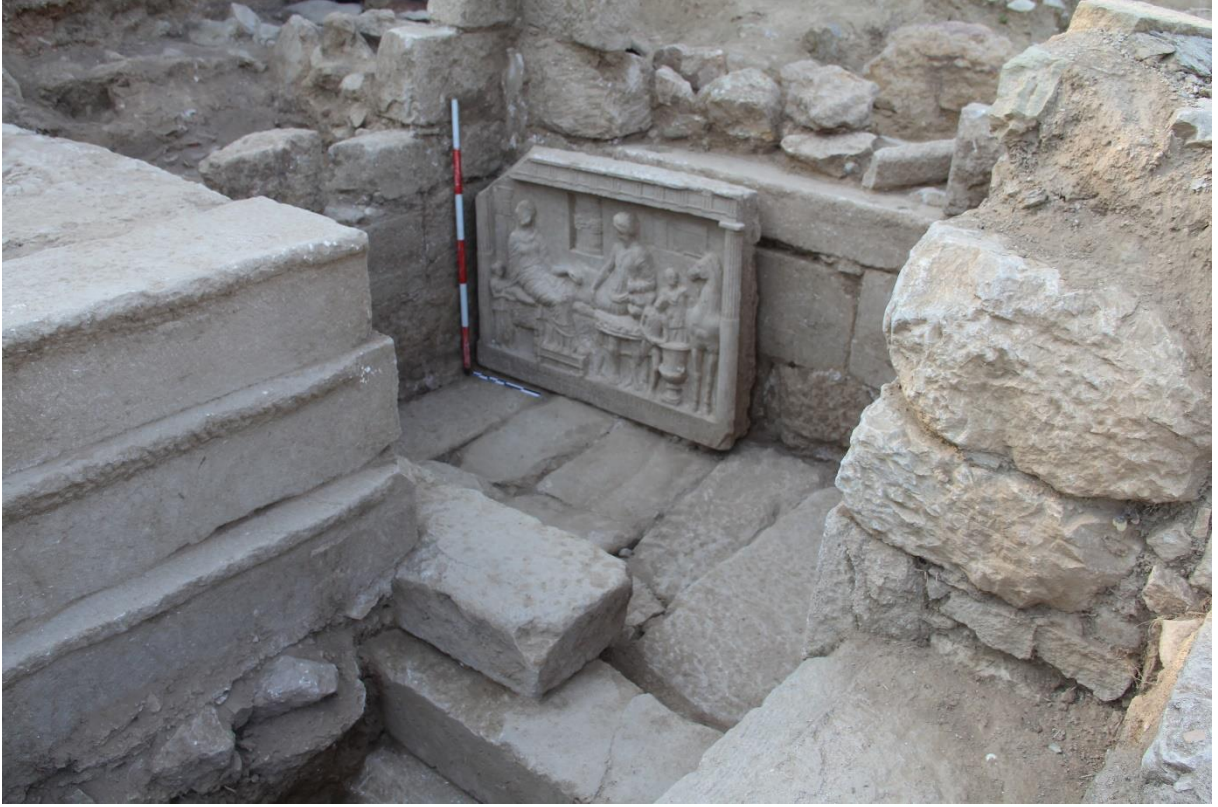
**Resim 24**

1525-2295 nolu açmada gerçekleştirilen çalışmada ise doğu-batı yönlü duvarın güneyinde seviye inme çalışması gerçekleştirilmiştir. 7.00 m kottan itibaren başlayan çalışmada 6.70 m kota kadar inilmiş olup doğu-batı yönlü kuzey duvarın, batı ve doğuda da devam ederek “U” biçimli bir form oluşturulduğu tespit edilmiştir (**Resim 20**). “U” biçimli bir form yansıtan yapının anıtsal mezar olabileceği düşünülerek AM 6 (Anıt Mezar 6) olarak isimlendirilmiştir. Yapının güneyden AM 7, doğudan ise stel podyumu tarafından tahrip edildiği anlaşılmıştır. Anıt mezar içerisinde gerçekleştirilen seviye inme çalışmaları ile yapının beden duvarlarının iç kısma yıkıldığı anlaşılmıştır. İrili ufaklı moloz ve kesme taşlardan oluşan bu yıkıntının özellikle güneybatı yönde yoğunlaştığı gözlemlenmiştir (**Resim 23**). “U” biçimli anıt mezar içerisinde kuzeybatı köşede dik olarak oturtulan mermer stel ile karşılaşmıştır (**Resim 24**).

Mezar üst odası (AM 6) içerisinde kuzeybatı bölümde, arkası kuzey duvara yaslanmış vaziyette 1.36x1.03x0.22 m ölçülerindeki mermer stel tamamen gün yüzüne çıkarılmıştır. Orijinal kullanım evresinde mezarın kuzey cephe duvarında 1.36 m genişliğinde olup alt

kısımında kenet yuvaları bulunan boşlukta yer alması gerektiği düşünölen sterlin sađ ve sol kenarında dor düzeninde sütunlarla yükseltilmiş tapınak cephesi işlenmiştir. En üstte triglif-metop kuşağı yer alırken ortada ise kline sahnesine yer verilmiştir. Stelin 0.12 m yüksekliğindeki alt bölümünde iki satır latince yazıt bulunmaktadır. Ana sahnenin sol kesiminde kline üzerinde karı koca ve her ikisinin de yanında hizmetçiler görölmektedir. Sahne, sađında hizmetçi tarafından koşum takımlarından tutulan, vücudu cepheden başı ise profilden işlenen at ile sonlandırılmıştır.

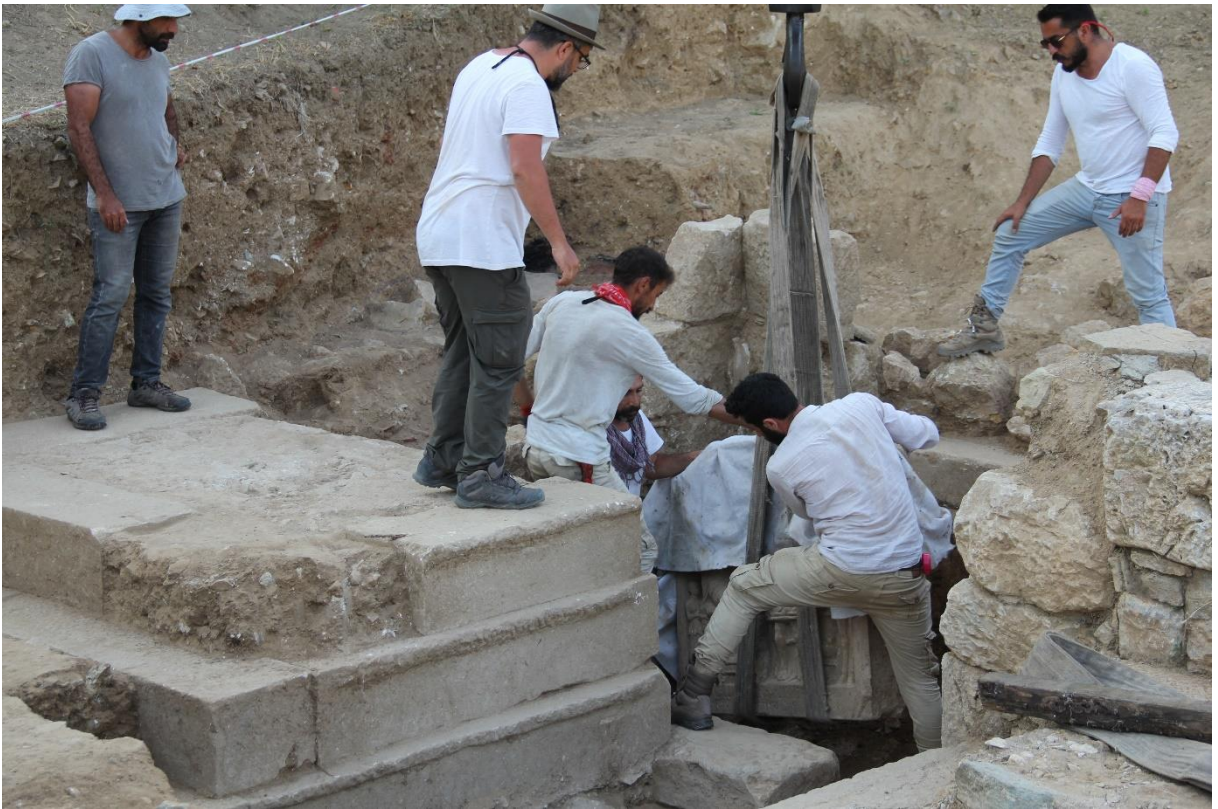
**Resim 25**

Yerinde belgeleme ve fotoğraflama çalışmaları tamamlanan stel restorasyon ve konservasyon çalışmaları için vinç yardımıyla kazı evine taşınmıştır (**Resim 25**). Mezarın iç alt bölümünde beş taş plaka ile kapatılmış olup, gömü odası olduđu düşünölen bölümün üzeri ve güneydođu dış kısmında inilebilen güney cephesi belirginleştirilerek mezarın gömü odasının açılması için çalışmalara devam edilmektedir.

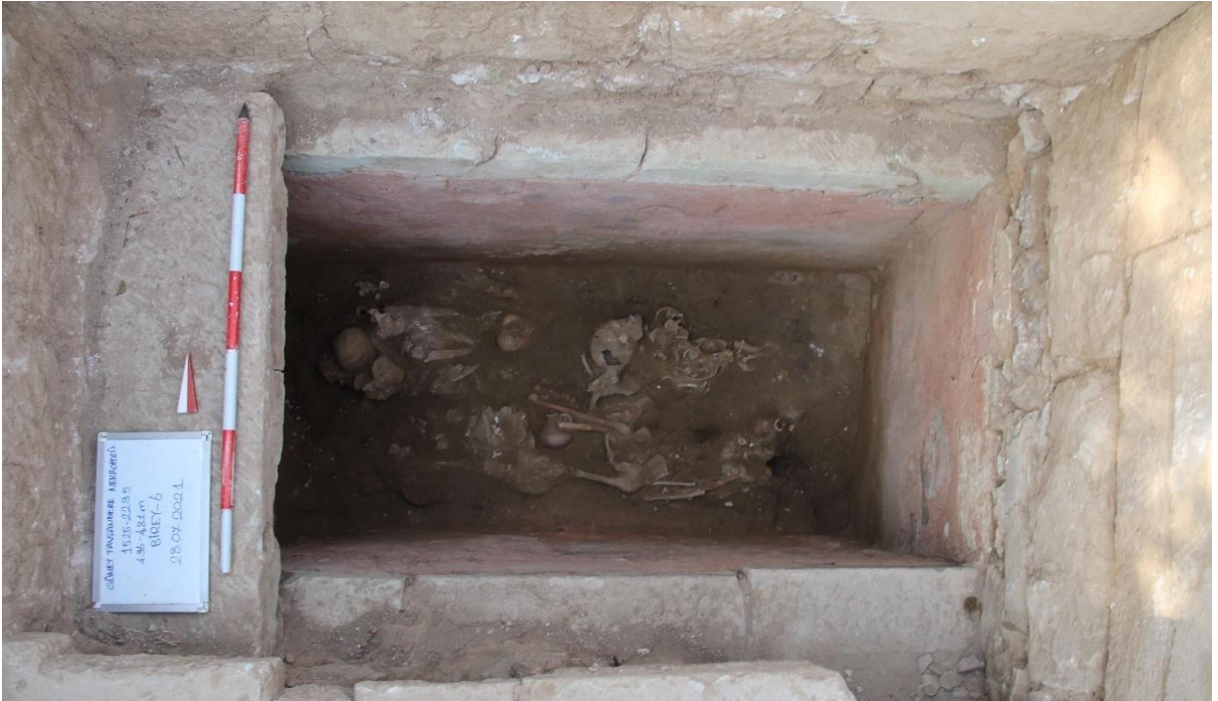
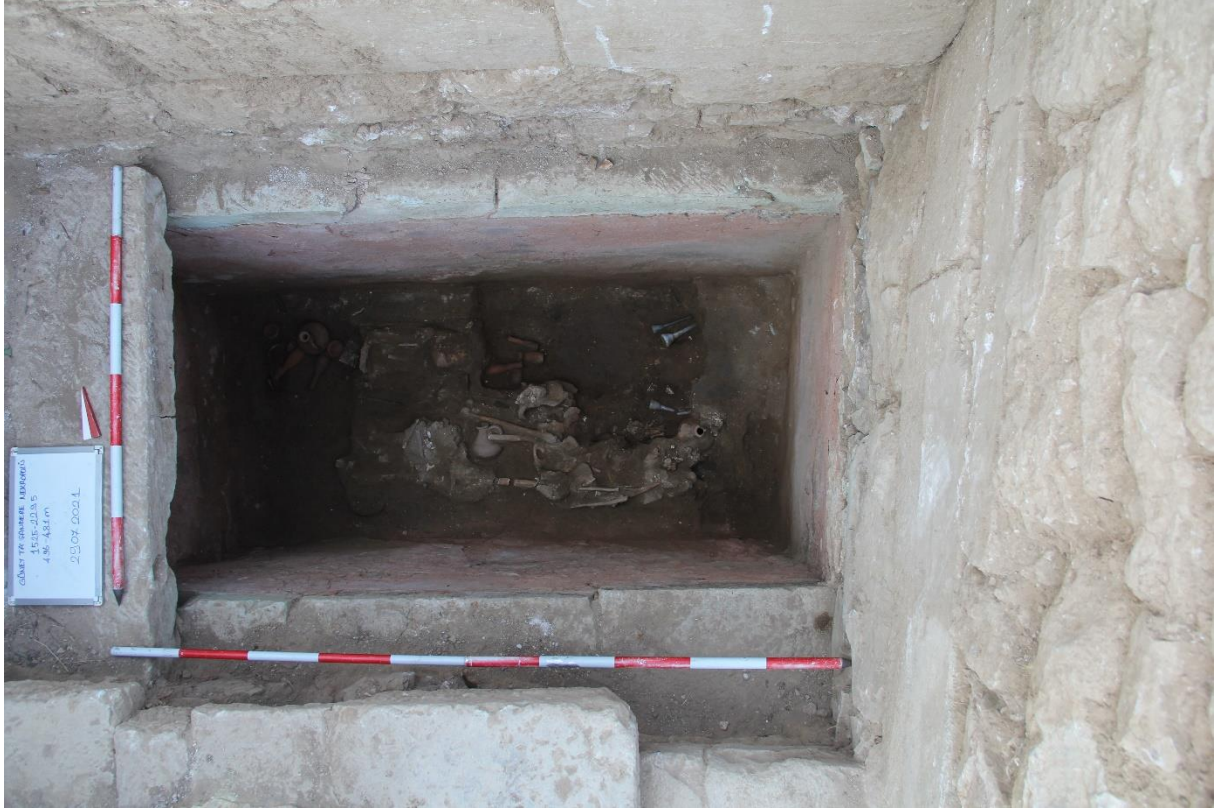
Kapama taşları mezar içerisinde dorsal olarak uzatılmış dođu-batı yönlü inhumasyon gömüye ait iskeletlere rastlanmıştır (**Resim 27, 28**). 1. bireyin baş kısmı batıda, ayakları doğuda olacak şekilde yerleştirilmiş olup, doğusunda muhtemel 2. bireye ait kemikler bulunmaktadır. 1. bireyin sađ femurunun yanında belirlenen ahşap parçaları bir ahşap tabutun kullanılmış olacağını düşöndürmektedir. İskeletin sol patellasının kuzeyinde bir adet aşırı korozyonlu bronz sikke ele geçmiştir. Sol femurun ortalama 0.20-0.25 m kuzeyinde yan yatmış ve aşırı tahrip olmuş vaziyette torba gövdeli bir testi yer almaktadır. Gömü odasının kuzeybatı köşesinde ise bir adet unguentarium, testinin ortalama 0.30 m kuzeydoğusunda bir adet pişmiş toprak maşrapa yer almaktadır. Mezarın güneydođu köşesindeki akıntı dolgu içerisinde bir adet miğfer tarzında başlığa sahip figürin başı ve 1. bireye ait sol patellanın yakınında ise yine akıntıyla geldiğı tahmin edilen bir pişmiş toprak savaşçı figürinine ait olması muhtemel kalkan-gövde parçası ele geçmiştir.

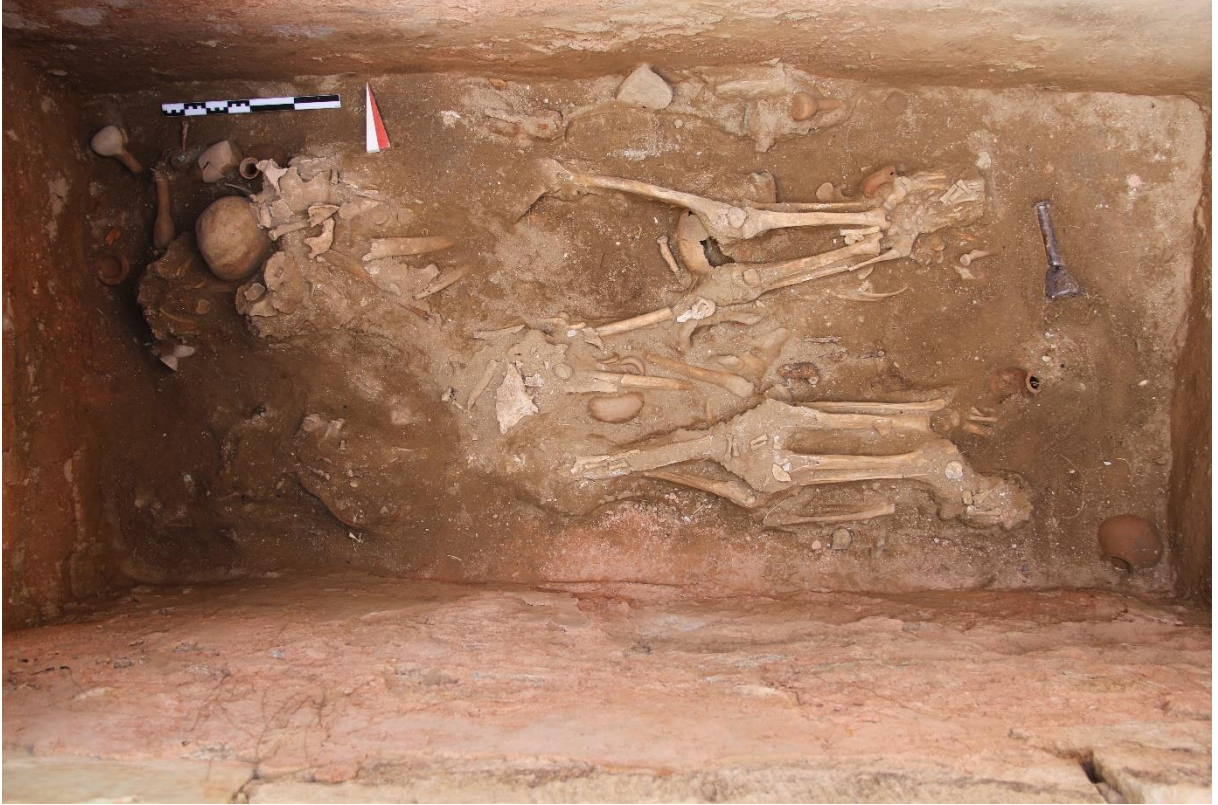
**Resim 30**

Birinci bireyin baş kısmına düşen mermer bloğun parçasının kaldırılması ile mandibula kısmı az da olsa belirgin bir halde ele geçmiştir (**Resim 30**). Bireyin baş kısmının altından 2 adet Kharon sikkesi ele geçmiş ve belgelenmiştir.

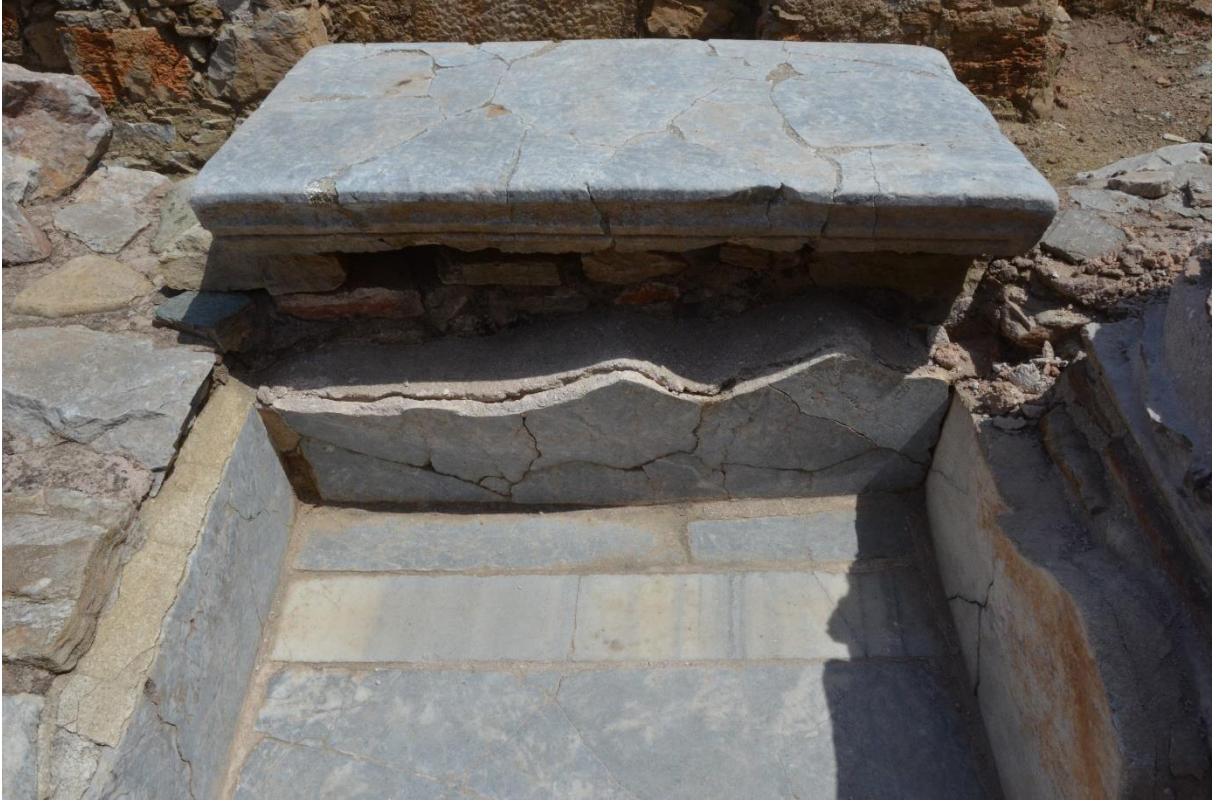
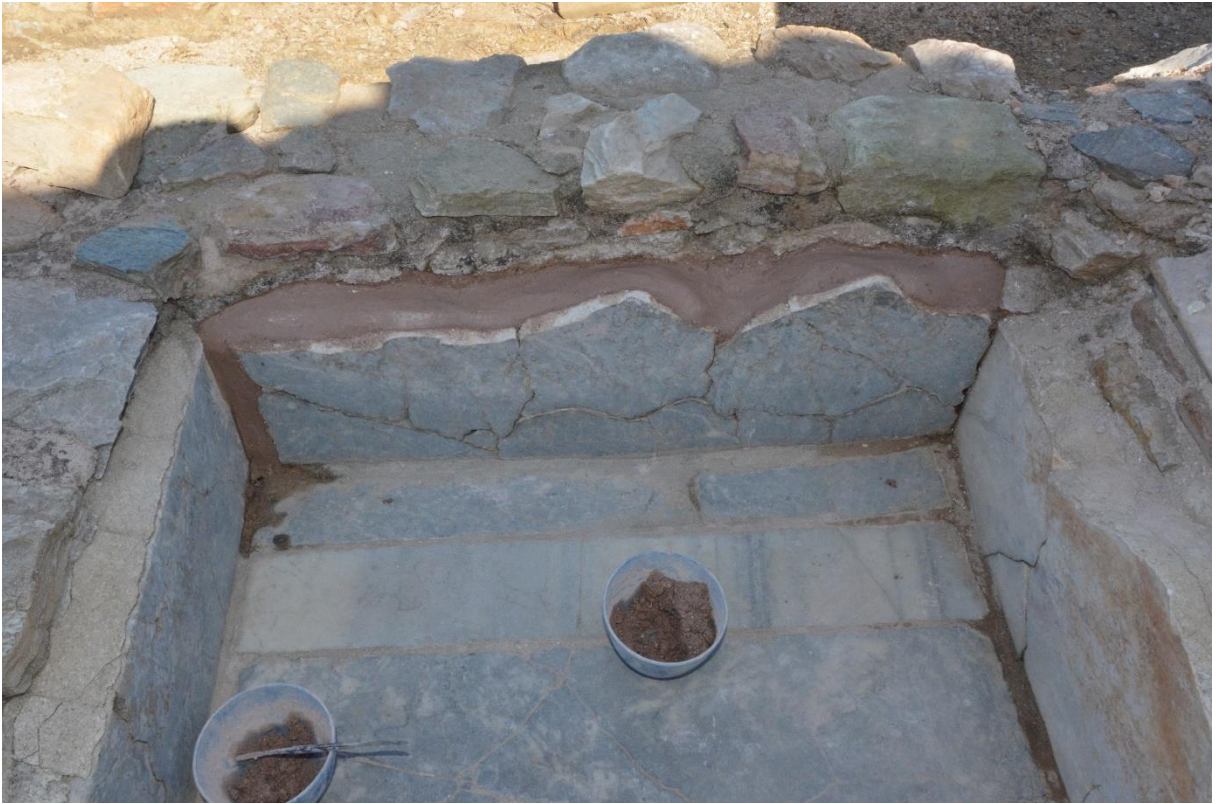
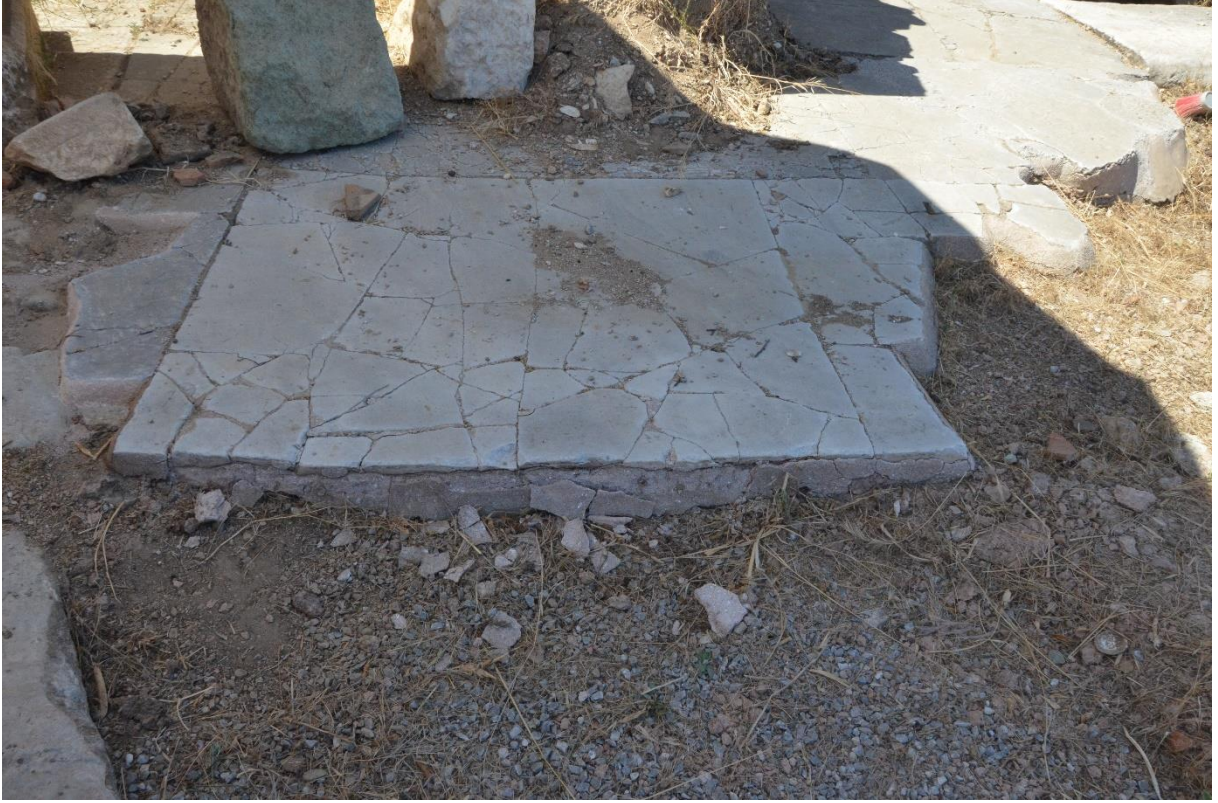
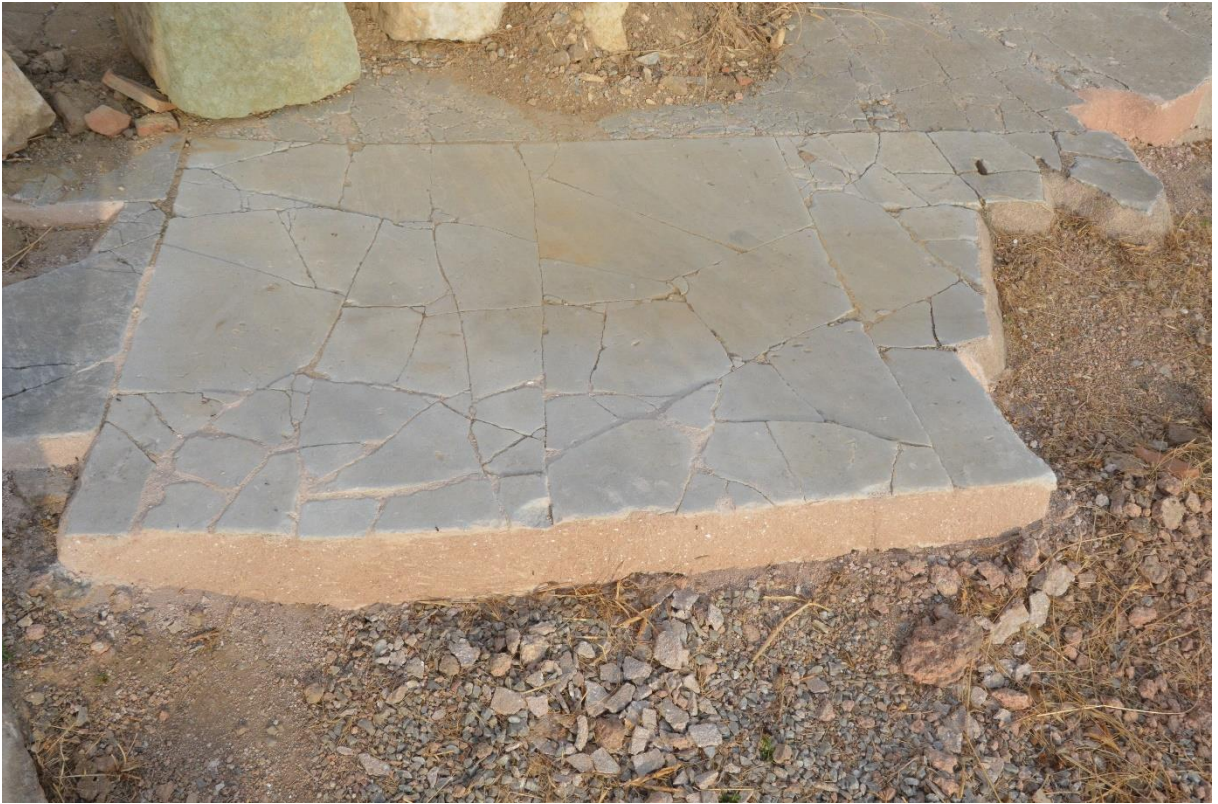
Yapının sahne güney girişindeki eşikte bulunan mermer plakanın yapıştırma işlemi yapılmıştır. Belgelenen kırık parçalar dikkatli bir şekilde yerlerinden alınmıştır. Birbirine yapışacak parçaların kalker temizliği yapıldıktan sonra çift bileşenli epoksi ile yapıştırılmış ve ardından hazırlanan kireç harcı ile yerine yerleştirilmiştir (**Resim 48-51**).

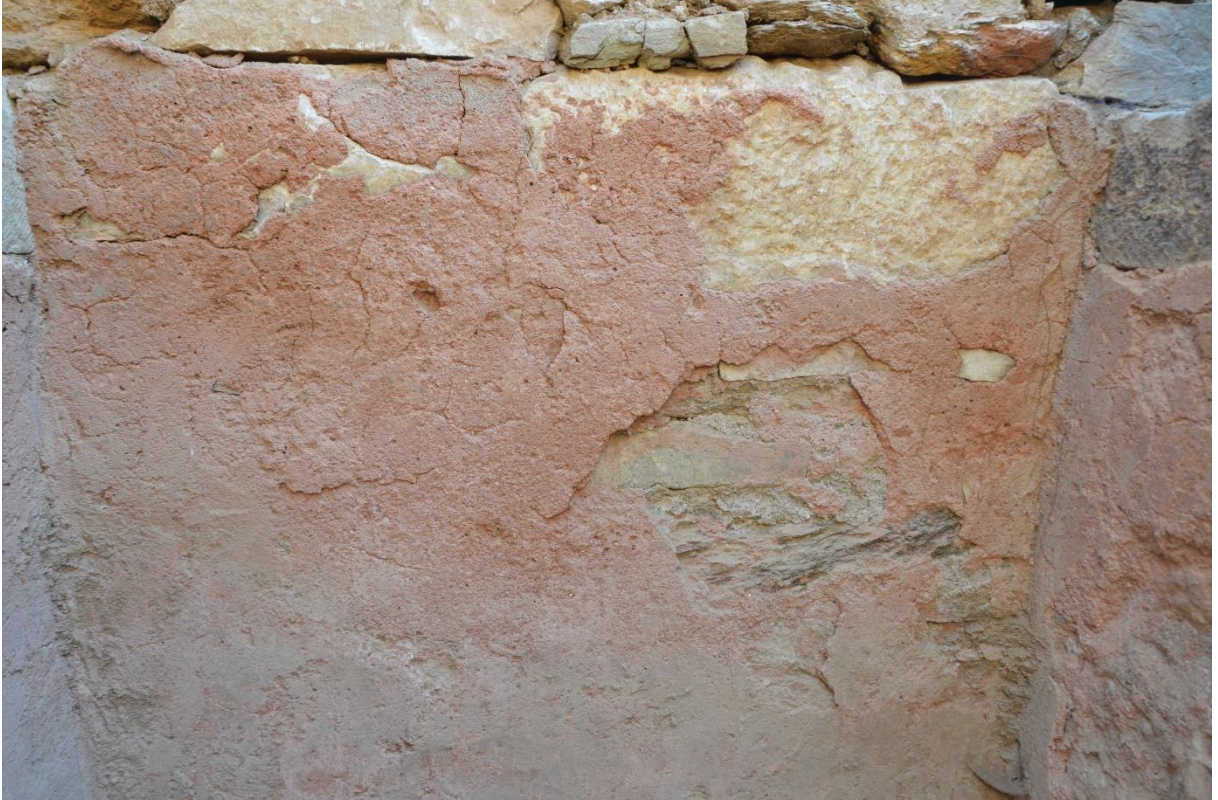
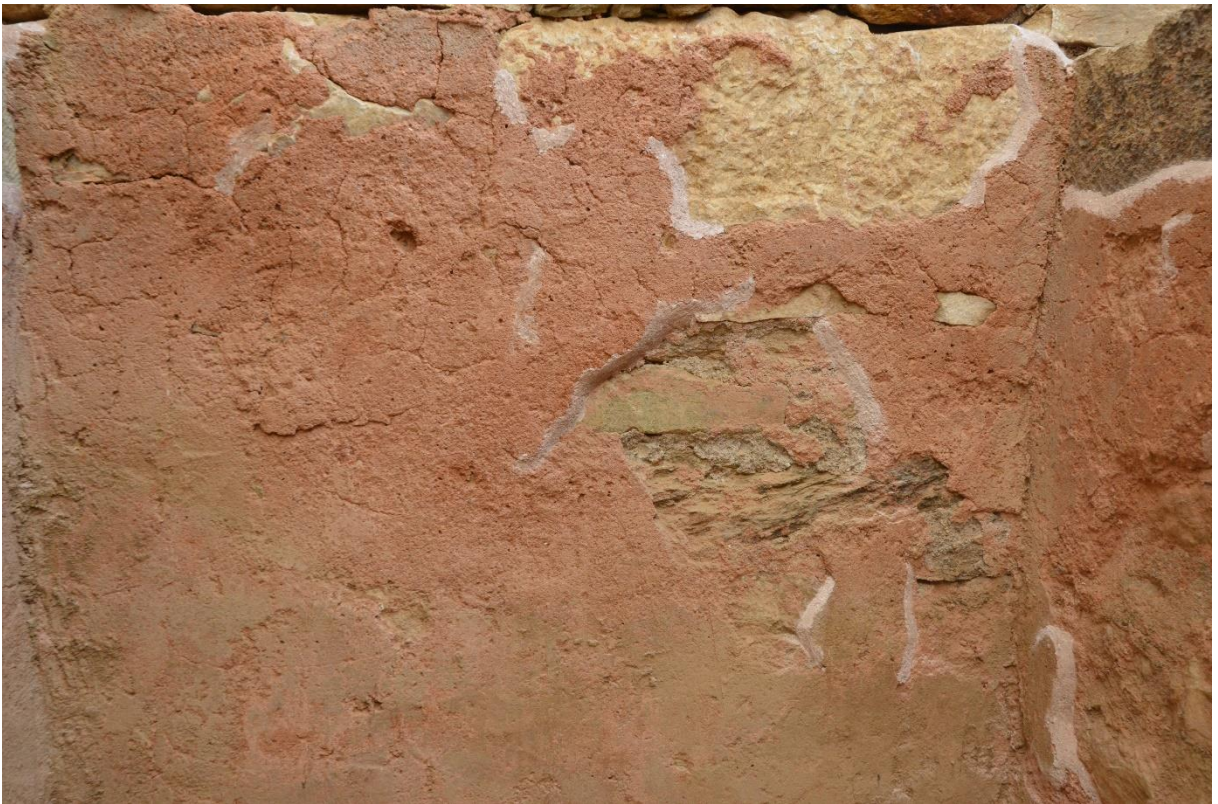
Nekropolis'de bu sezon kazılan alanda bulunan AM6 nolu mezarın gömü teknesinde açık kırmızı renkli duvar sıvalarının enjeksiyon ve bordür işlemleri tamamlanmıştır. İlk olarak

yumuşak uçlu fırçalarla duvar yüzeyi toz ve topraktan arındırılmıştır. Daha sonra duvar ile bağlantısı zayıf olan bölümler tespit edildikten sonra boş alanlar önce bire bir alkol ve saf su ile temizlenmiştir. Ardından hazırladığımız Malta harcı ile şırınga kullanılarak duvar arasına enjekte edilmiştir. Enjeksiyon işlemlerinin ardından kireç harcı ile bordür uygulaması yapılmış ve bütün duvar yüzeyine ilk olarak %'5lik daha sonra %15lik primal AC33 emdirilerek sağlamlaştırma işlemleri tamamlanmıştır (**Resim 52-53**).

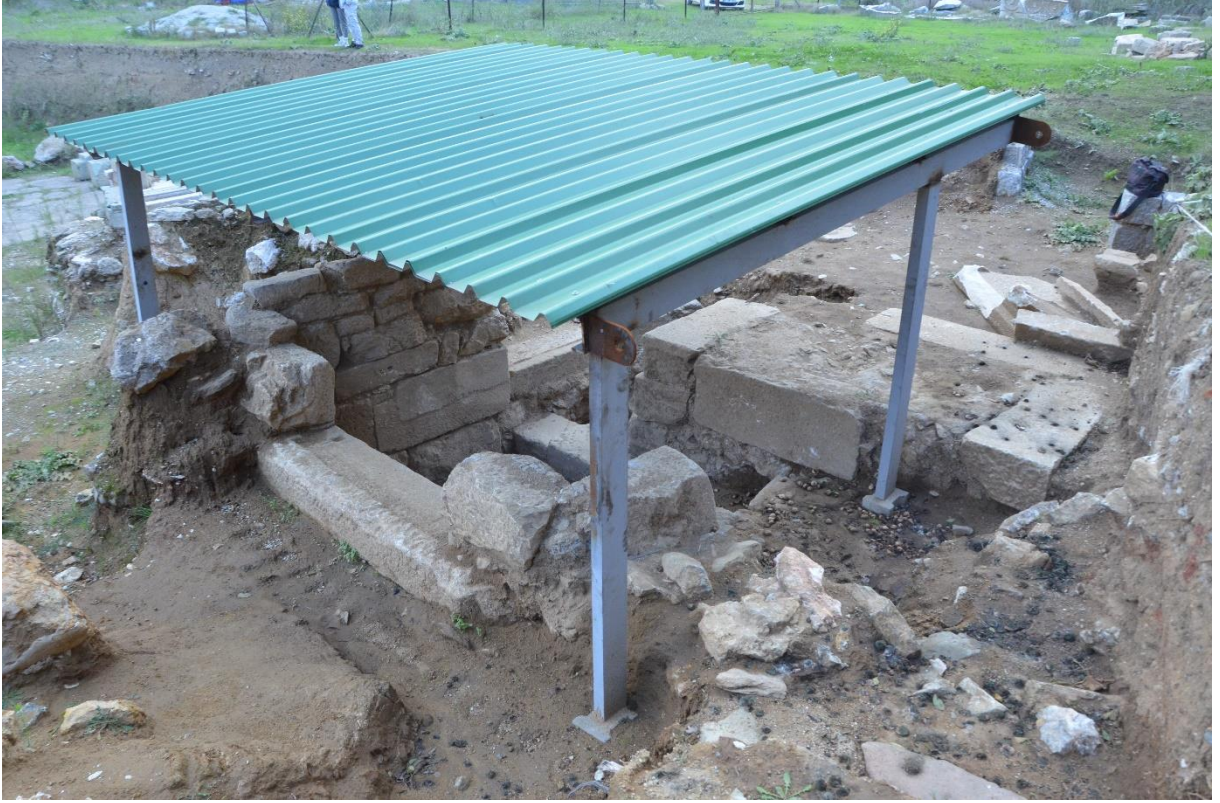
**Resim 54**

Sağlamlaştırma işlemleri tamamlandıktan sonra geçici üst koruma örtüsü ile anıt mezarın üzeri kapatılmıştır (**Resim 54**).
