**T.C.**  
**KÜLTÜR VE TURİZM BAKANLIĞI**  
**KÜLTÜR VARLIKLARI VE MÜZELER GENEL MÜDÜRLÜĞÜ**  
**PARION KAZISI BAŞKANLIĞI**

**2021 YILI PARION KAZI, RESTORASYON VE KONSERVASYON**  
**ÇALIŞMALARI**  
**PARION ODEIONU VE PARION GÜNEY-TAVŞANDERE**  
**NEKROPOLİSİ**  
**SONUÇ RAPORU**

## PARION 2021 SEZONU KAZI, RESTORASYON VE KONSERVASYON ÇALIŞMALARI SONUÇ RAPORU

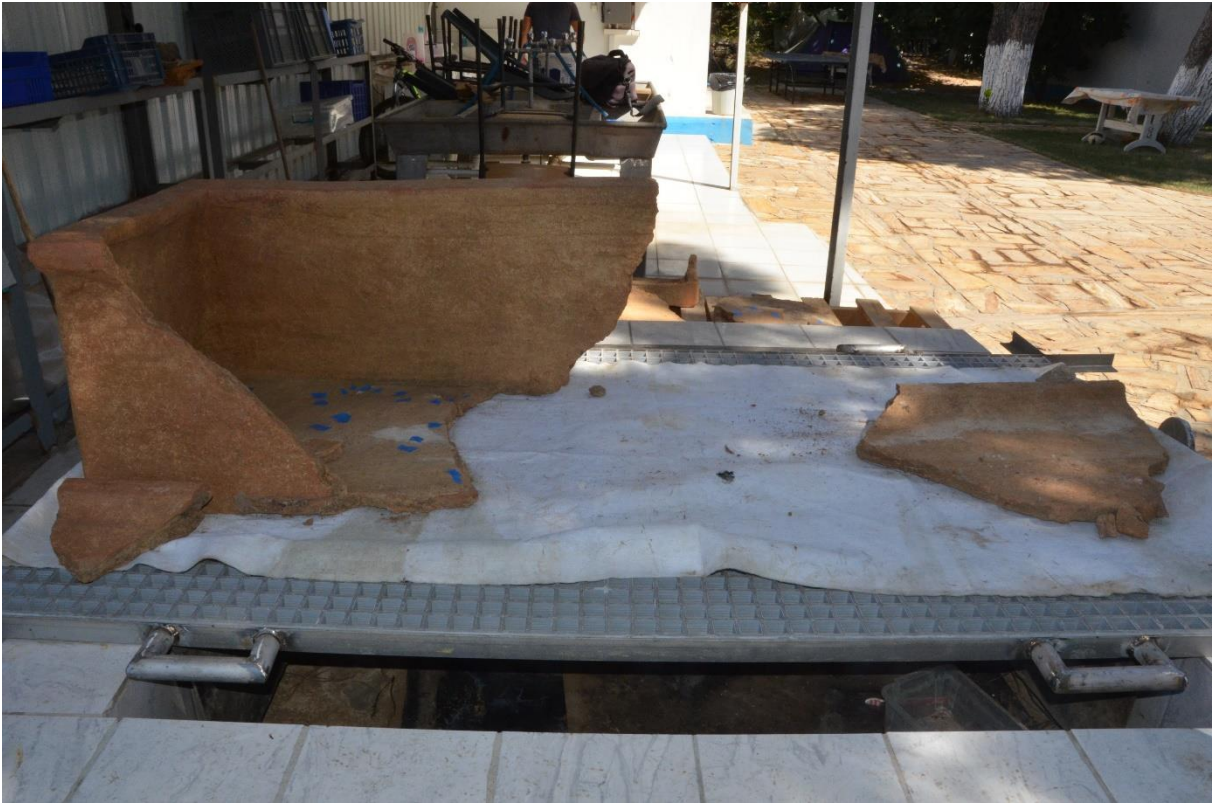
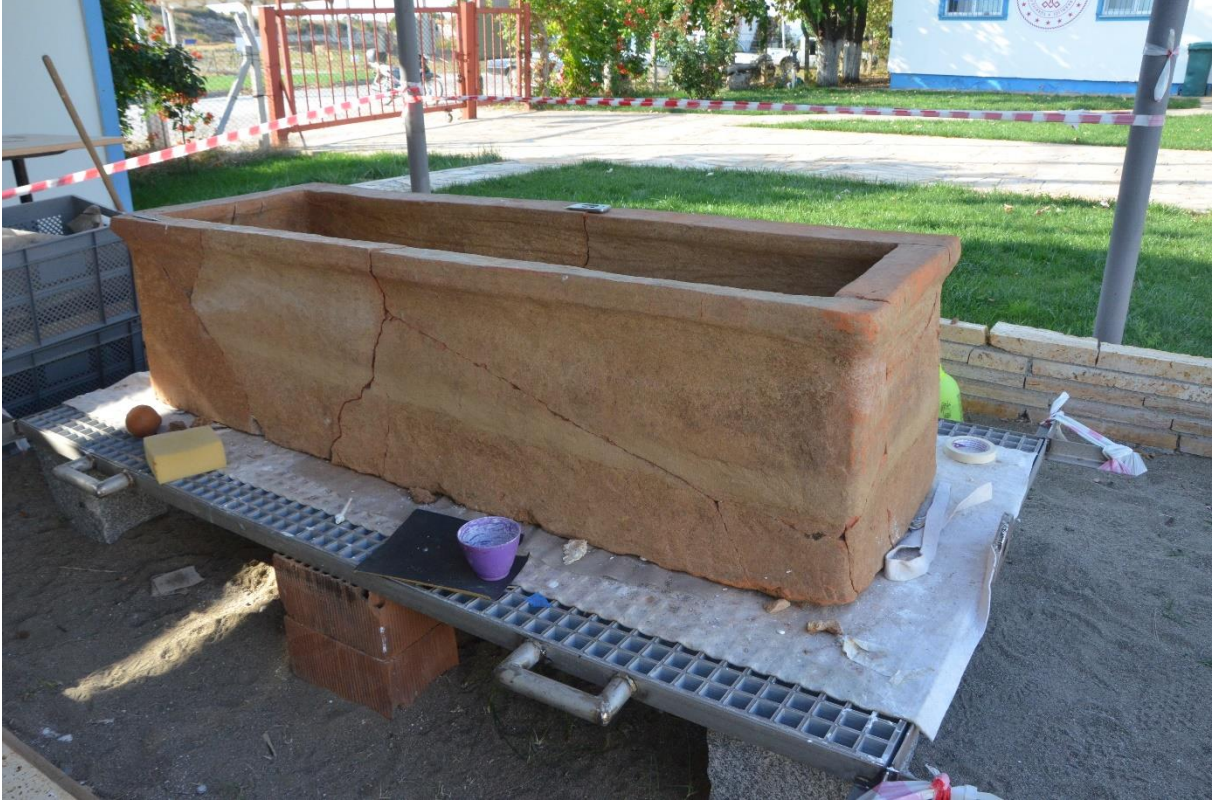
Önceki çalışma sezonlarında ortaya çıkan pişmiş toprak lahadin yapıştırma uygulaması tamamlanmıştır. Birbirine yapışacak parçalar toz ve topraktan arındırılmış ardından kalker tabakası temizlenmiştir. Daha sonra hazırlanan çift bileşenli epoksi ile yapıştırılmıştır (**Resim 55-56**).
